Tózsá István
Terézváros talajvízviszonyai és
talajvízminősége

TERÉZVÁROS TALAJVÍZVISZONYAI ÉS TALAJVÍZMINŐSÉGE

Dr. Tózsá István

A Budapest VI. kerületi Önkormányzat megbízásából az MTA FKI Környezetminősítő Osztályán felmérést készítettünk a kerület talajvizeiről 1992. március 1. és május 31. közötti időszakban. Az anyag összeállításában az MTA FKI Geomorfológiai Osztálya, a FŐMÉPTERV Talajmechanikai Osztálya, a VIZITERV Laboratóriuma és a KFH munkatársai működtek közre.

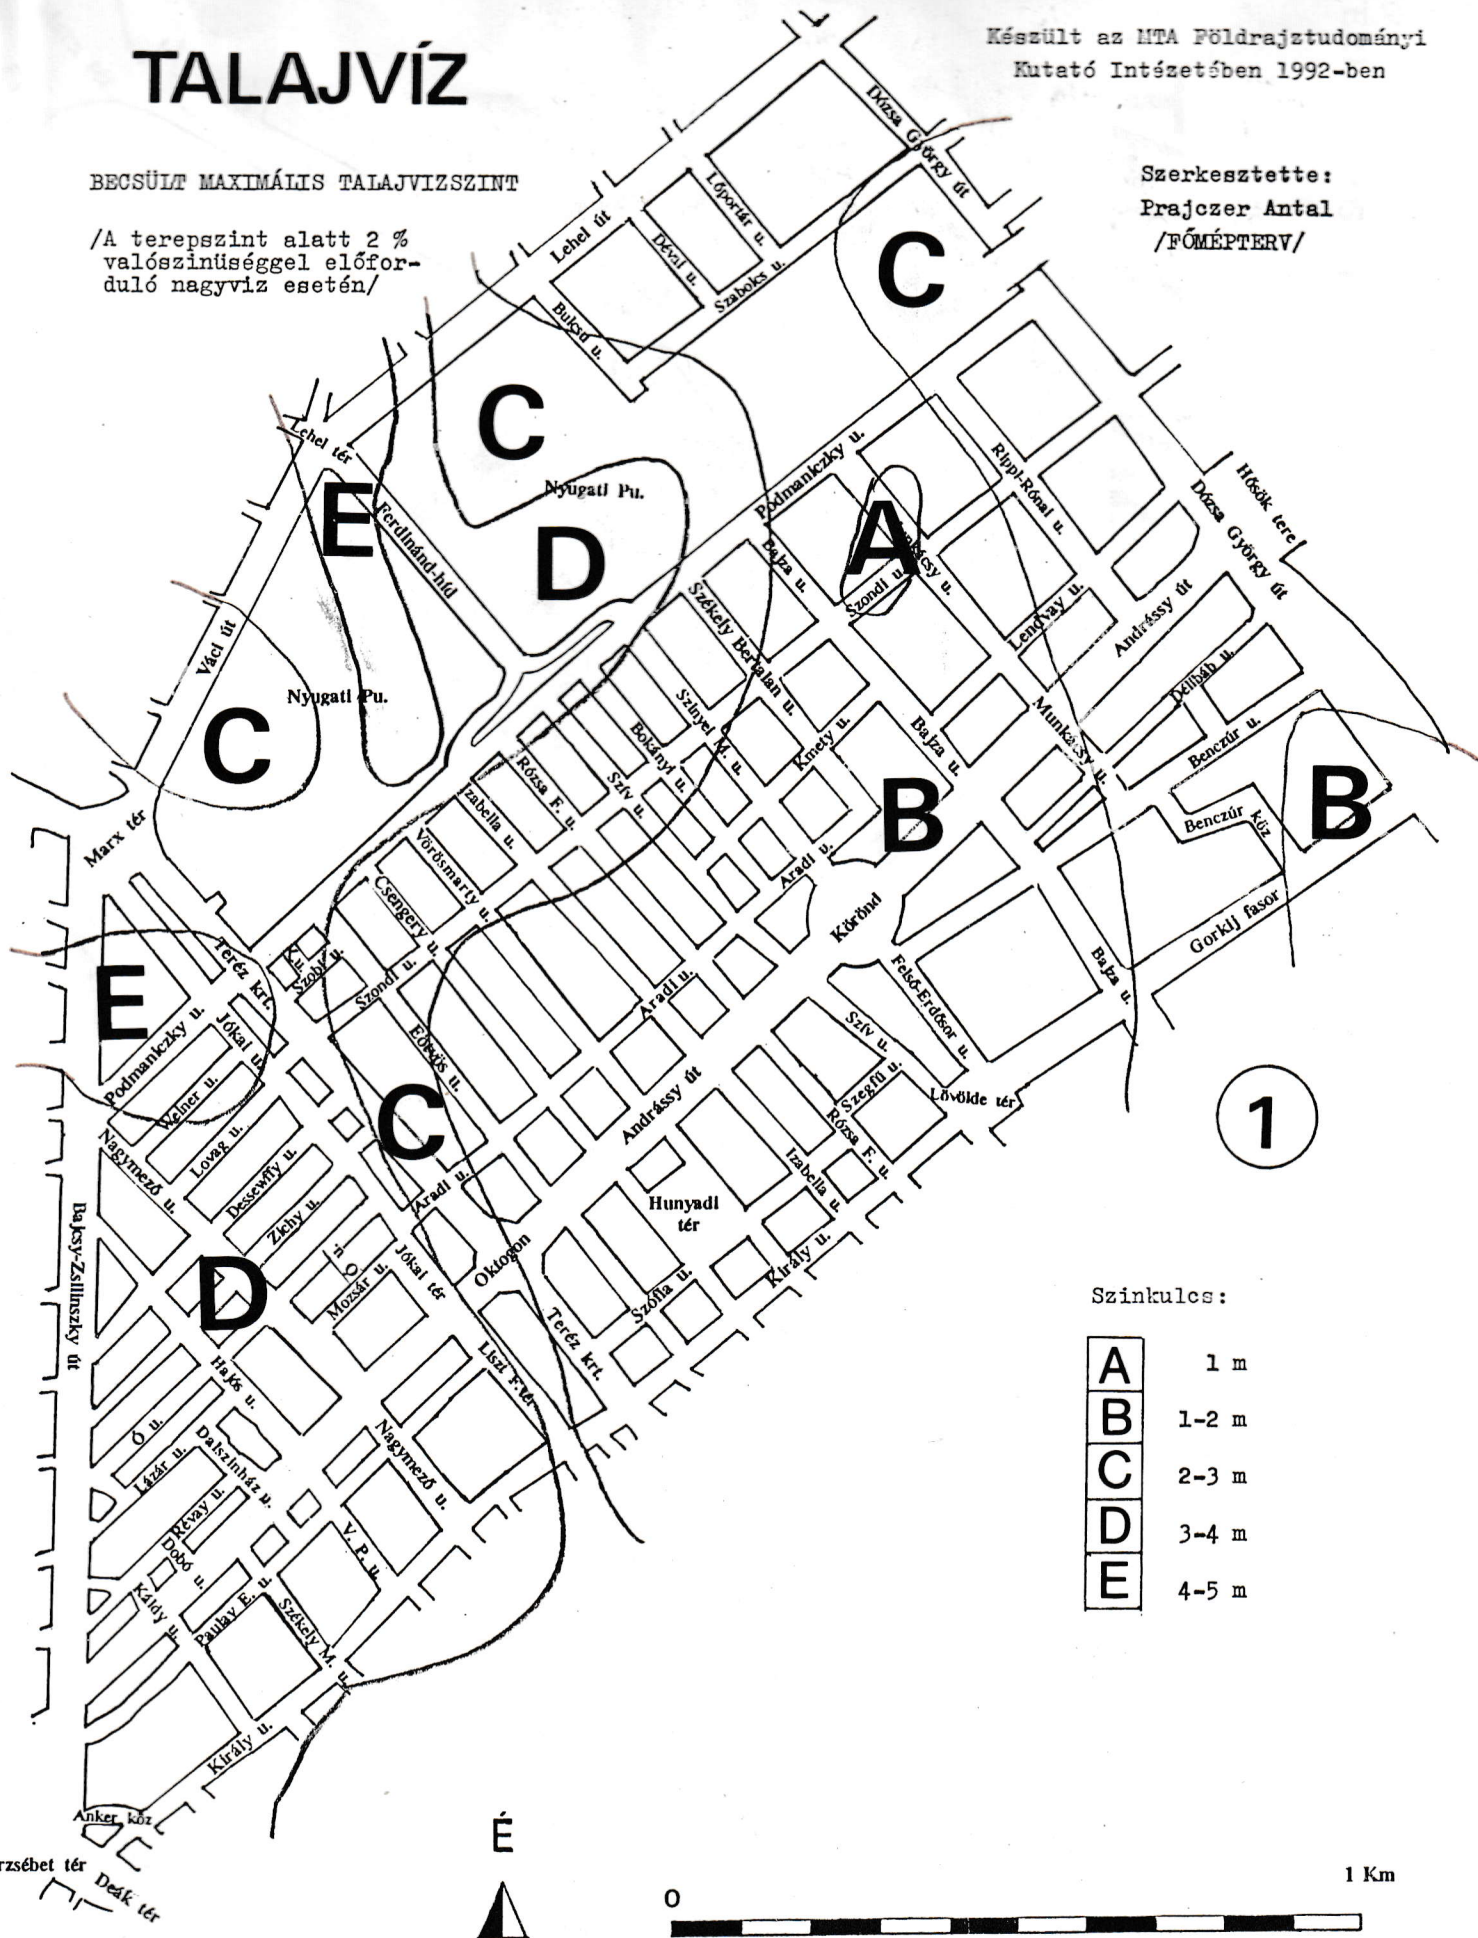
BECSÜLT MAXIMÁLIS TALAJVIZSZINT

A rendelkezésre álló adatok alapján meghatároztuk a 2 %-os valószínűséggel előforduló nagyvizek terepszint alatti helyzetét és azt a mellékelt térképlapon ábrázoltuk (1. ábra). A vizsgálat alapján a következő megállapítások tehetők a Terézváros területén a nagyvizek terepszint alatti várható helyzetéről:

A kerületben a 2 %-os valószínűséggel várható nagyvizek terepszint alatti mélysége 1-4 m között változik. A terepszinthez közelebbi vízszintek a pleisztocén part mögötti területen, attól K-re alakulhatnak ki. A kerület belső területén (Teréz krt. — Bajcsy-Zsilinszky út — Király utca által határolt részen) a vízszint 3-4 m között lehet. A Nyugati pályaudvar területén a Váci úti oldalon a Lehel tér közelében a vízfelszínnek mélypontja van.

A vizsgálatok során a Főváros területén, a kerület közelében jelenleg is működő vízkivételek hatását figyelembe vettük. A vízkivételek megszüntetése esetén a 2%-os vízfelszín képe kismértékben változik. A változás során a helyi mélypontok megszűnnek, a felszín kiegyenlítettebb lesz.

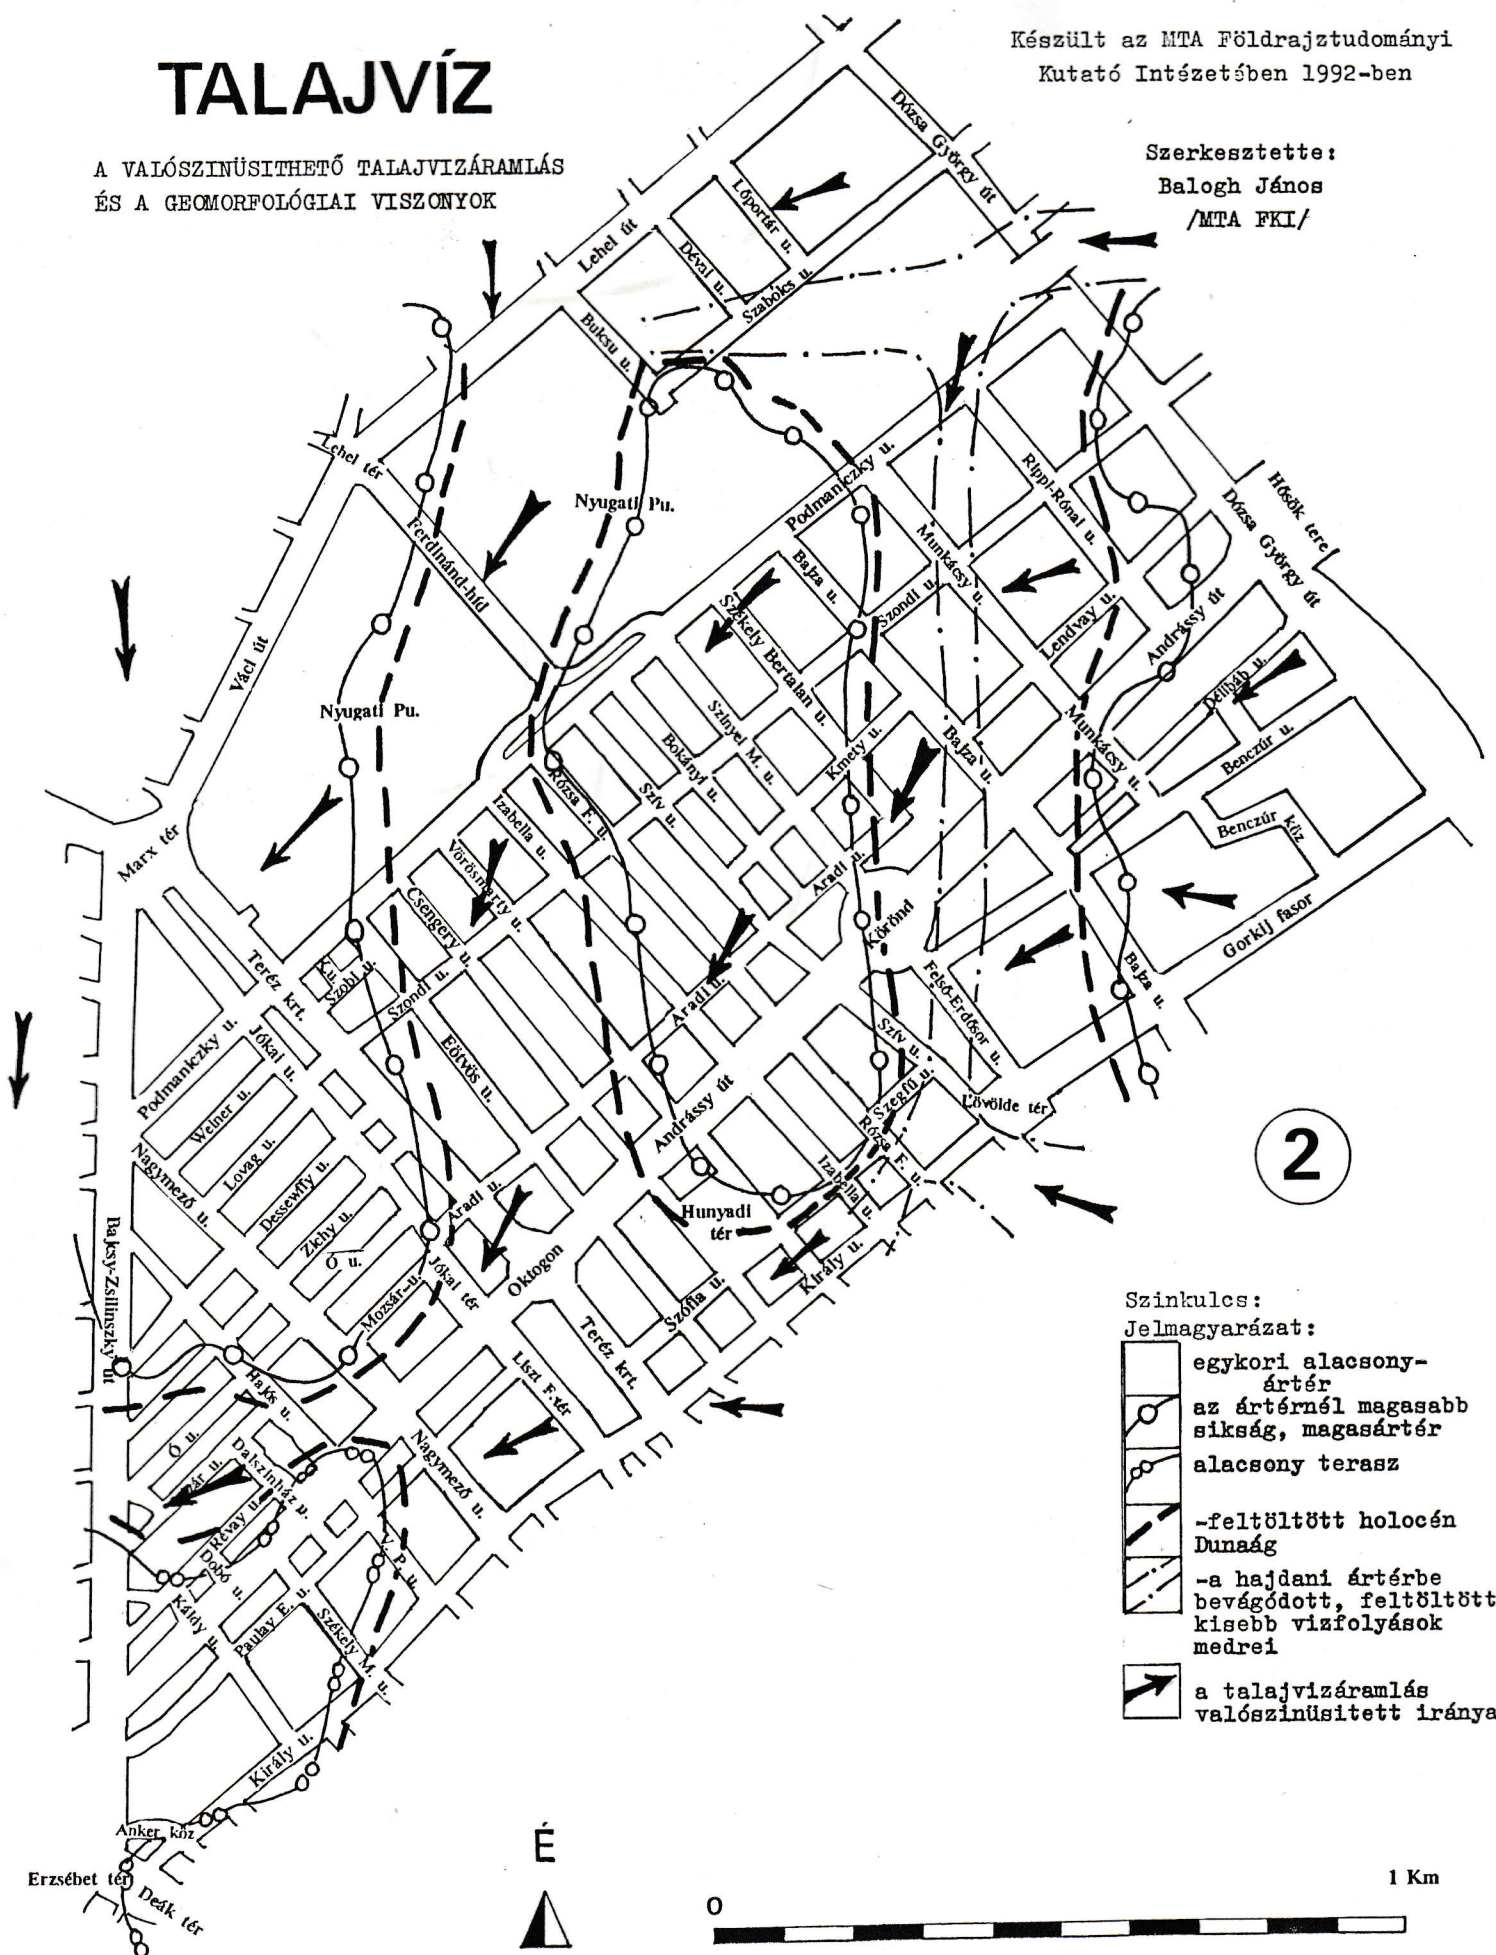
A VALÓSZÍNÜSÍTHETŐ TALAJVIZÁRAMLÁS
ÉS A GEOMORFOLÓGIAI VISZONYOK

zodik. A vizek a kerületbe két főirányból érkeznek. A nagyobbik rész K-DK felől áramlik, a régi, feltöltött patakmedreken keresztül, az egykori Városligeti-patak és a Rákos-patak irányából. A valamikori Városligeti-patak a Kőbányai rög felől érkező vizeket a pleisztocén part alatt vezeti, amelyeket a felszín alatt K-ről a terasz kavicsba beszivárgó talajvizek is táplálnak. A talajvízmozgás másik fő iránya a Duna vízállásához kapcsolódik és áramlása követi az É-D irányú egykori medrek vonalát.

A talajvíz jelentősen akkor emelkedik, amikor a Duna magas vízállása következtében az É-D-i mozgású nagy talajvizek megemelik a K-DK felől érkező talajvizek, valamint, ha ezek szintje a Dunától távolabbi területen visszaduzzasztás következtében emelkedik meg.

A 2. ábrán jelöltük be a talajvíz feltételezett áramlási rányait Terézvá-
rosban. Mélyépítésű létesítmények és beruházások tervezési időszaka
előtt, a kerületi szintű döntéselőkészítés idején ajánlatos előre tájékozód-
ni arról, hogy az áramlási útvonalak esetleges elgátolása után mely város-
részekben számolhatunk a visszaduzzasztott talajvíz emelkedésére, a pin-
cevizetek megjelenésére. Ezek elhárítására és megelőzésére már a
tervezési fázis elején is gondolnia kell a beruházónak. A meglévő szak-
irodalmi adatok és megállapítások tükrében a geomorfológiai viszonyok
értelmezéséből szerkesztett talajvízáramlási térképünk ezen a téren nyújt
információt a gyakorlat számára.

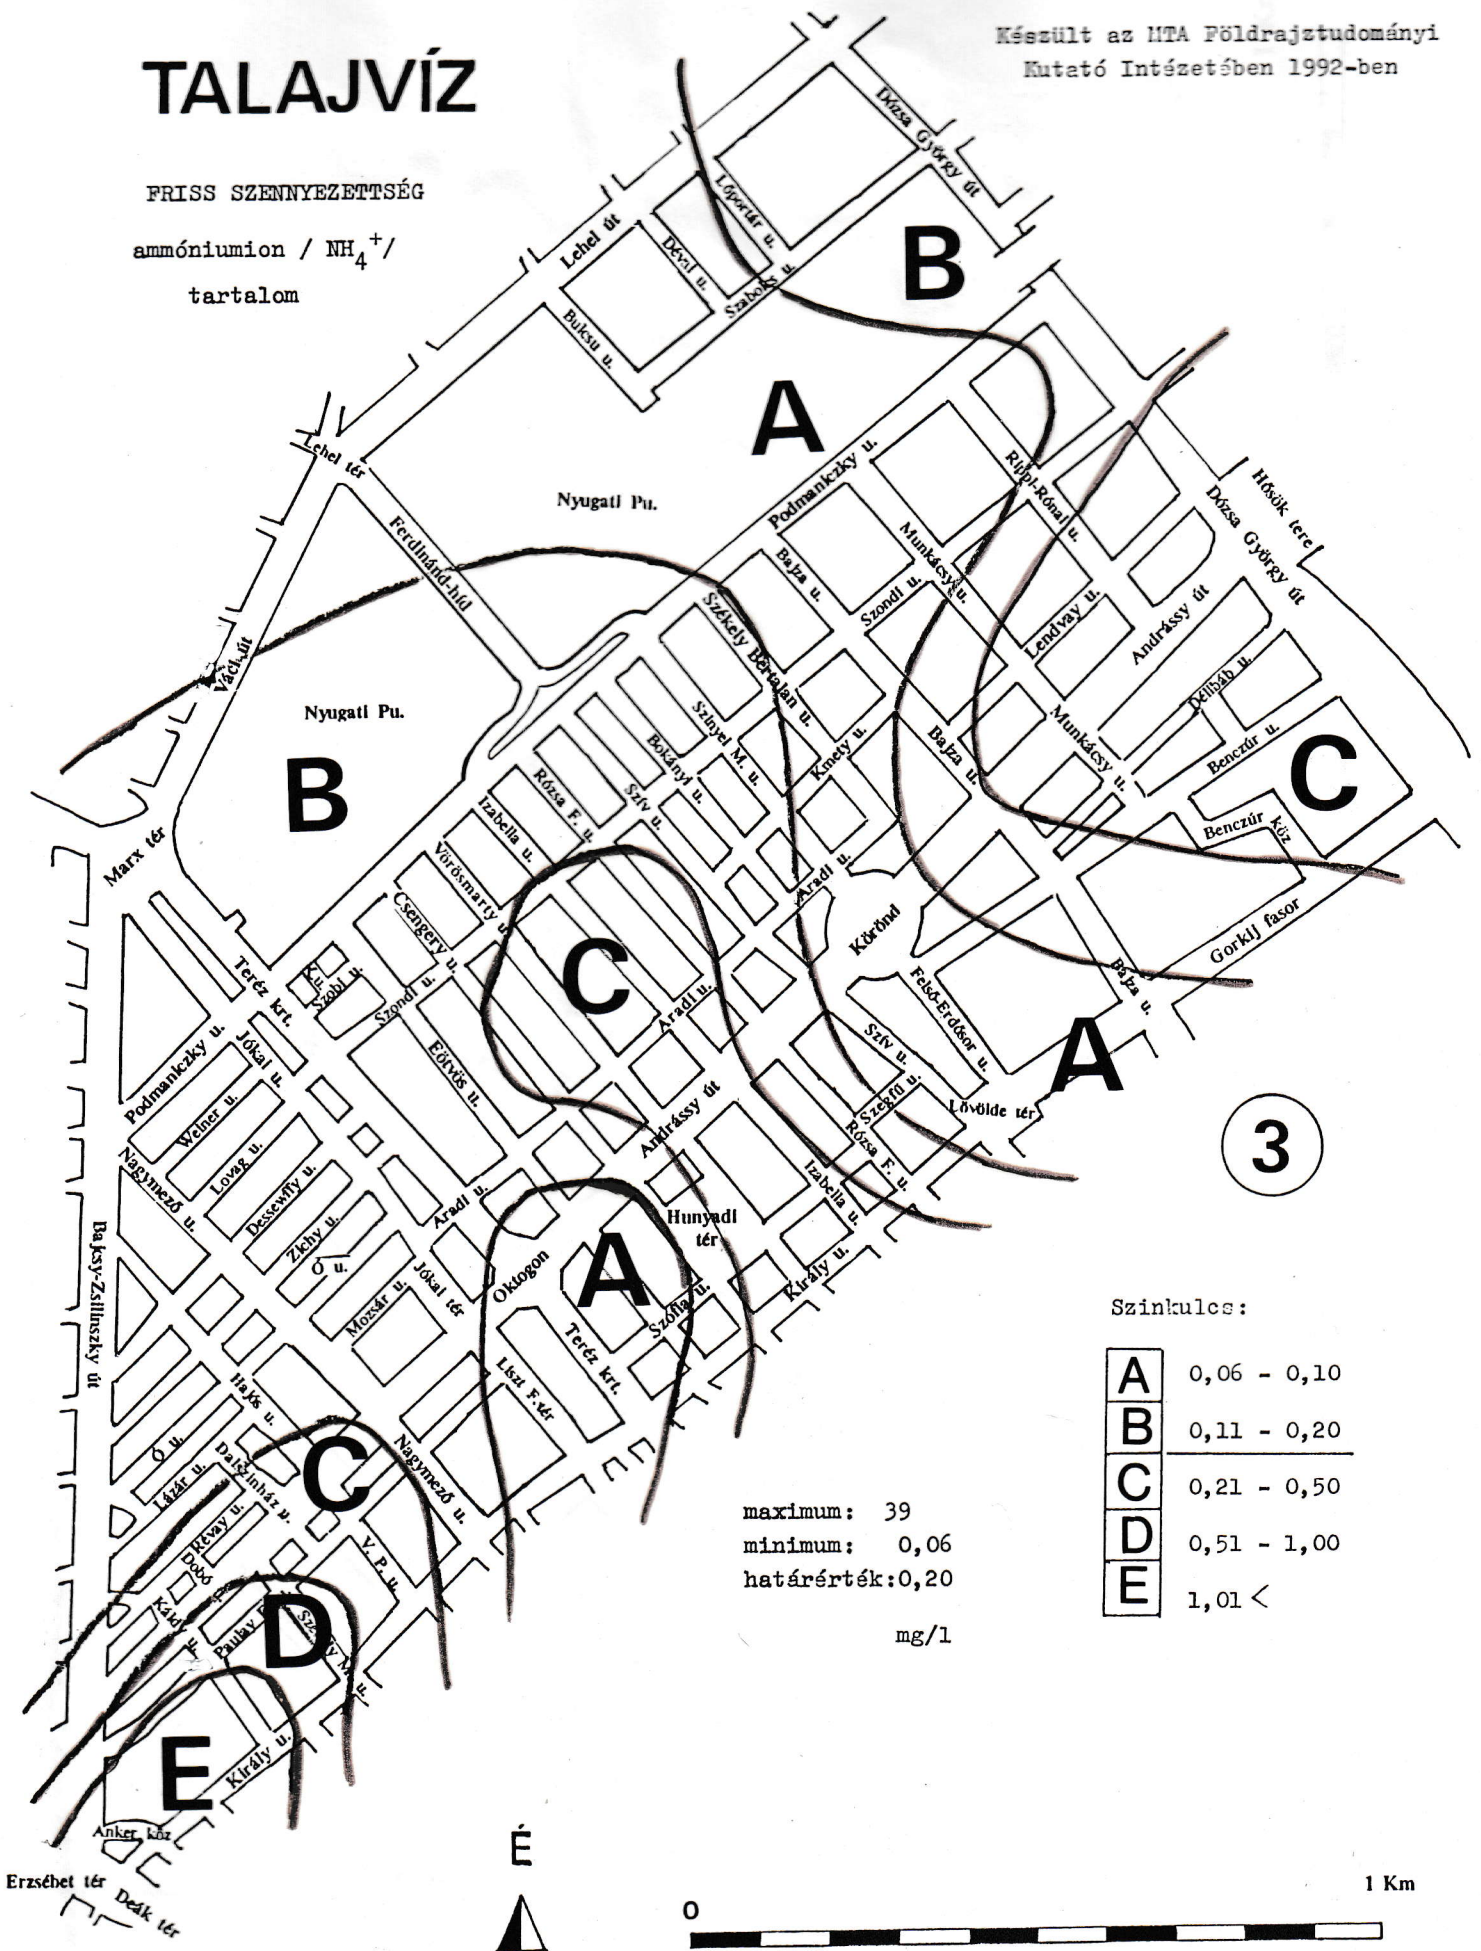
FRISS SZENNYEZETTSÉG

A talajvízben jelentkező magas ammóniumion (NH_4) tartalom arra utal, hogy az illető területen valahol szennyvíz kerül a felső víztartó rétegekbe. Csatornázatlan falusi vagy kertvárosi településekben ez sajnos „természetes” jelenség, hiszen a szennyvízszikkasztó gödrök, árnyékszékek, kommunális szennyvíz végső soron mind ill. nagyrészüket a talajvízbe kerül vagy szívárognak. Csatornázott, városi területen a talajvíz ammónia tartalmának növekedése, ill. magas szintje a szennyvízcsatorna rendszer törését, szivárgását indikálja. Mint ilyen, rendkívül fontos szennyeződés jelző paraméter. A magas ammónia tartalmú víz több baktériumot is tartalmaz, a talajvizet ivóvíz-nyerés szempontjából fertőzve ezáltal. Ivóvíz előkészítés szempontjából a talajvíz ammónia tartalmát 0.2 mg/l-ben maximálták.

Terézvárosban „frissen szennyezett”, a megengedett határértéken felüli talajvíz a Lázár u. Nagymező u. vonalától D-felé található, az Erzsébet tér környékén pedig rendkívül magas ammónia szennyeződés tapasztalható. Itt a szennyvízcsatorna szivárgása, sőt törése tételezhető fel. Határérték körüli a szennyezettség a Körönd és az Oktogon között (az Izabella és a Vörösmarty utca hosszában), valamint a Munkácsy u. - Andrassy u. kereszteződésénél.

maximum: 39
minimum: 0,06
határérték: 0,20
mg/l

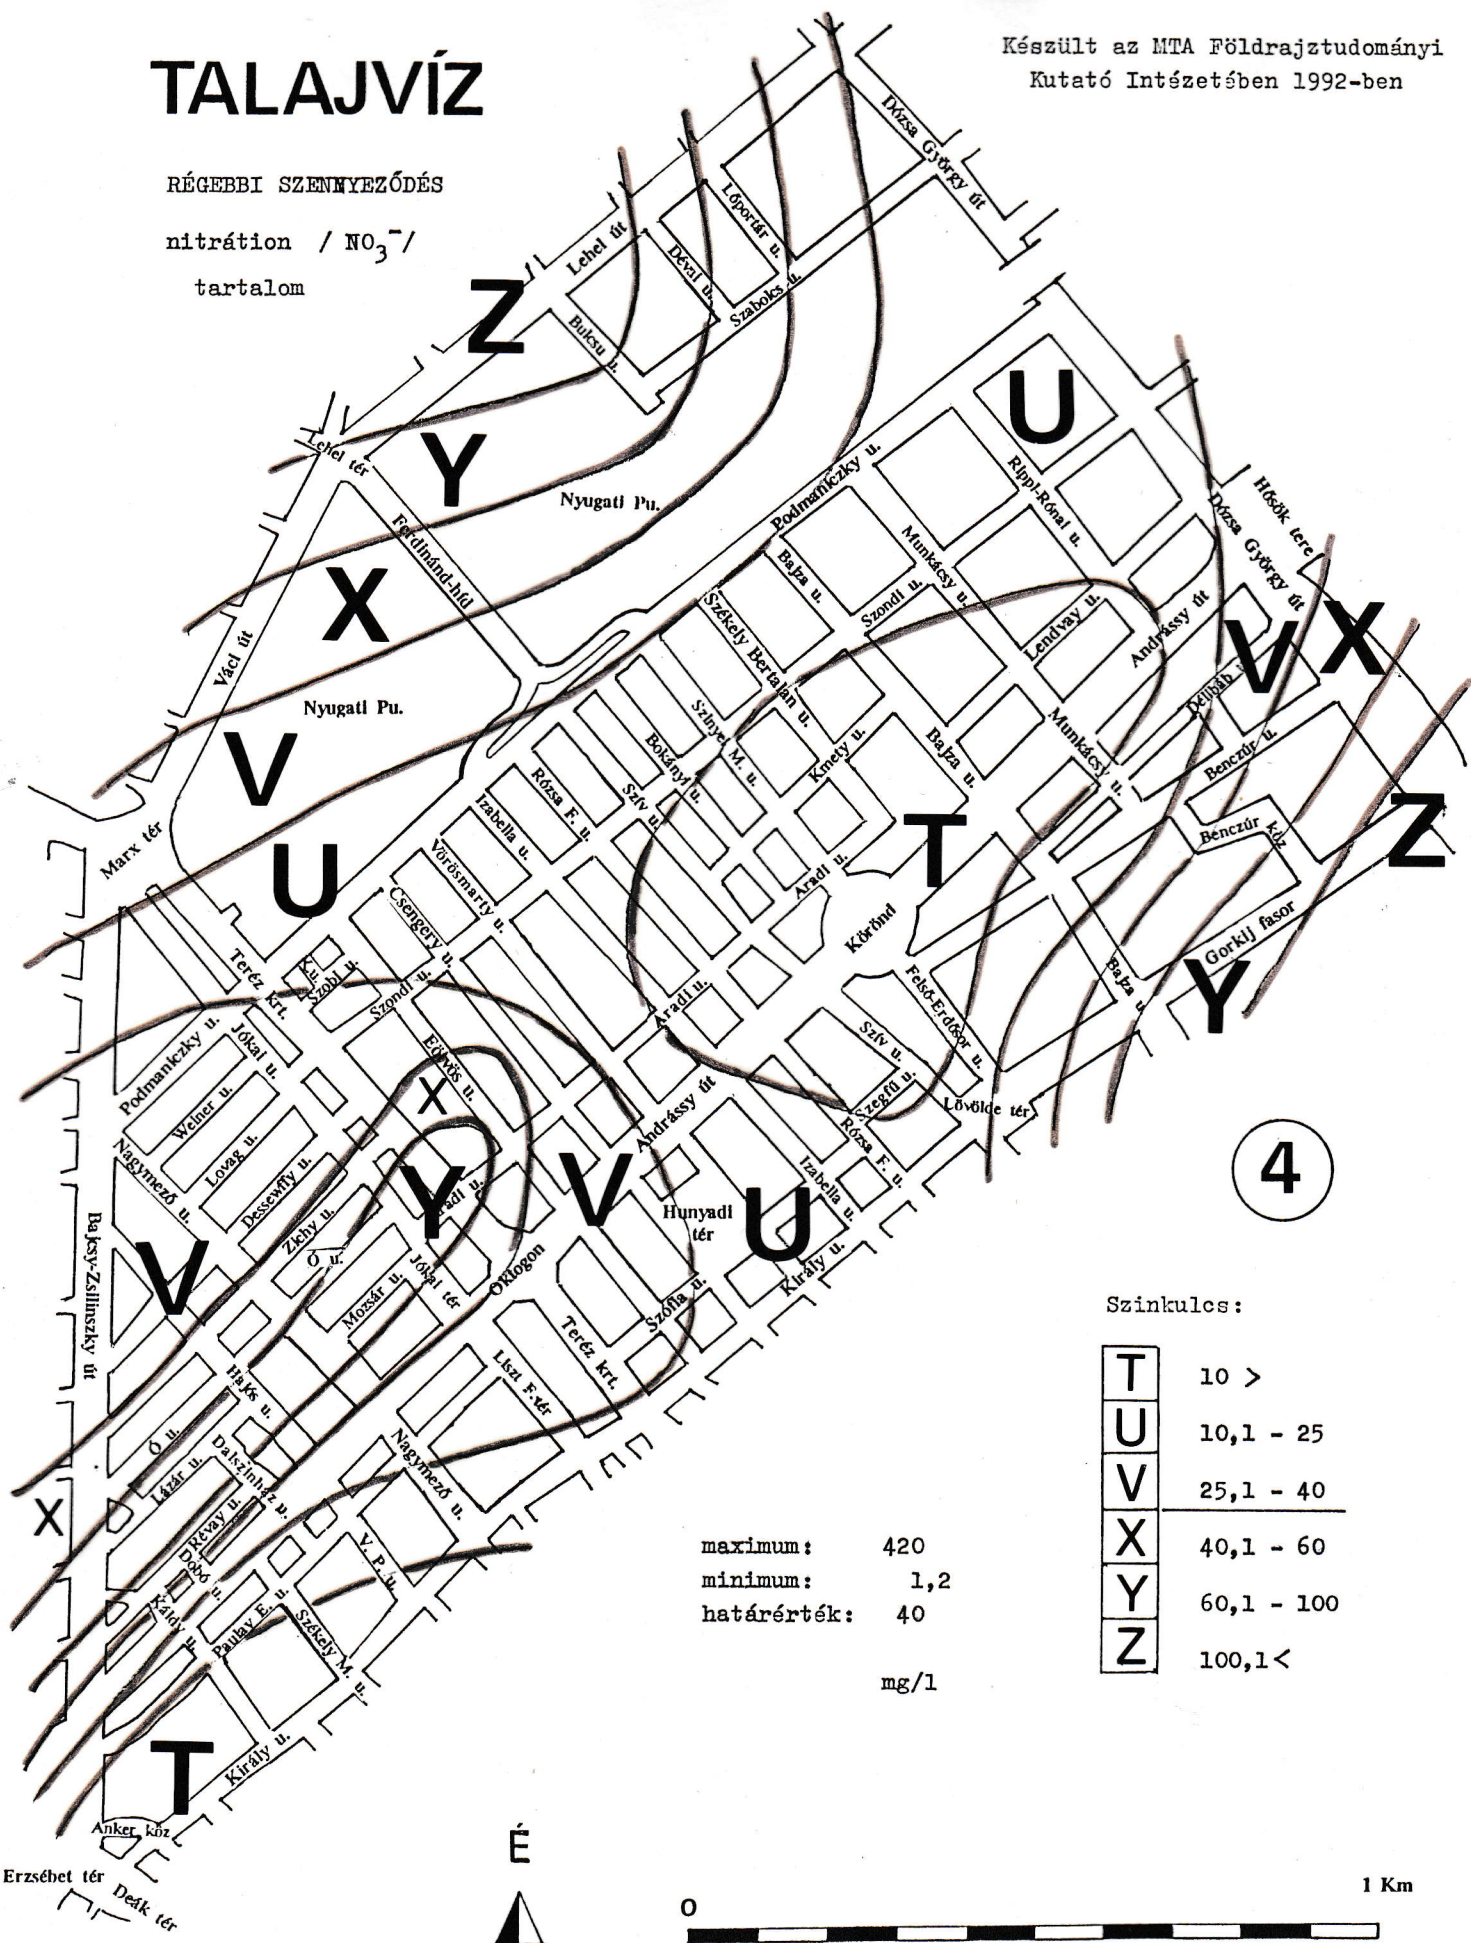
RÉGEBBI SZENNYEZŐDÉS

Az ammónia bomlása (— nitrit — nitrát) révén a talajvíz nitráttal (NO_3) tartalma tájékoztat a régebben elszennyezett talajvíz minőségéről. Ivóvíz-nyerés szempontjából alkalmatlan a magas nitrát tartalmú talajvíz. (Öntözésre azonban még felhasználható.) 40 mg/l-ben szabályozták a felső határértéket nitrát tekintetében.

Terézvárosban az Andrássy út és a Dessewffy u. közötti elnyúló városrészen, valamint a Lehel u.—Nyugati pályaudvar környékén haladja meg a nitrát szennyeződés a határértéket. A Bulcsu u. környékén 10-szeresen!

maximum: 420
minimum: 1,2
határérték: 40
mg/l

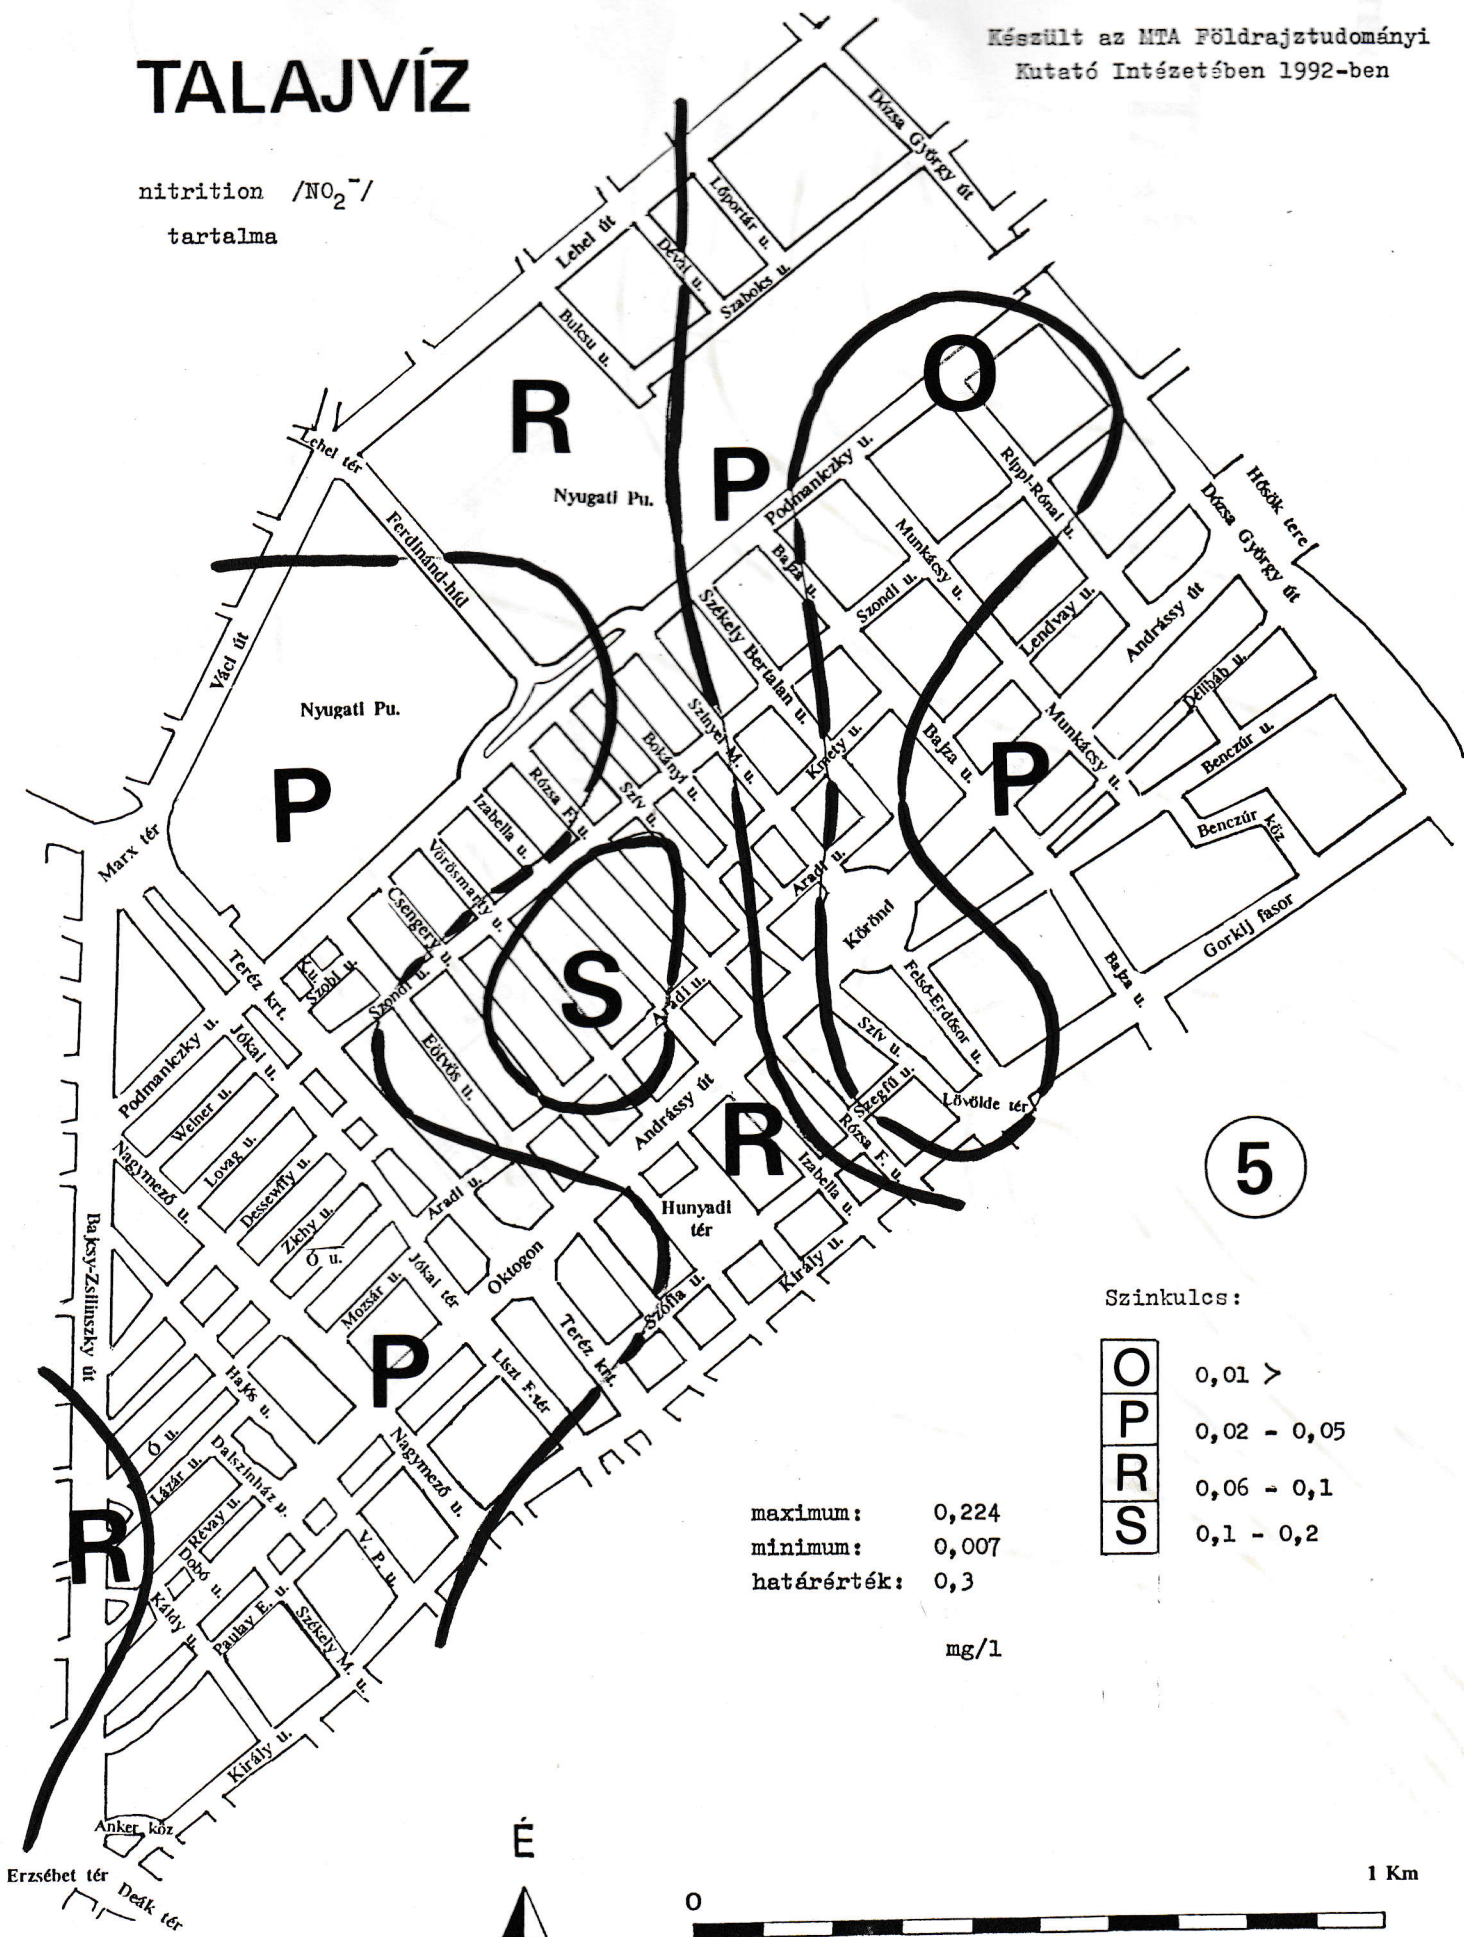
nitrition /NO₂⁻/
tartalma

Ha a talajvízben elegendő oxigén van, az ammónia közvetlenül nitráttá alakul. Oxigénszegény, redukív viszonyok között az ammónia egy része nitritté alakul, ill. a jelenlévő nitrát egy része alakul vissza nitritté (NO_2). A nitrit egészségügyi határértéke 0,3 mg/l. Ezt az értéket — valószínűleg a gyors NH_4 NO_3 reakcióinak betudhatóan — Terézváros egyetlen vízmintájában sem regisztráltuk, tehát nitrit szennyeződés tekintetében kedvező a kép.

maximum: 0,224
minimum: 0,007
határérték: 0,3

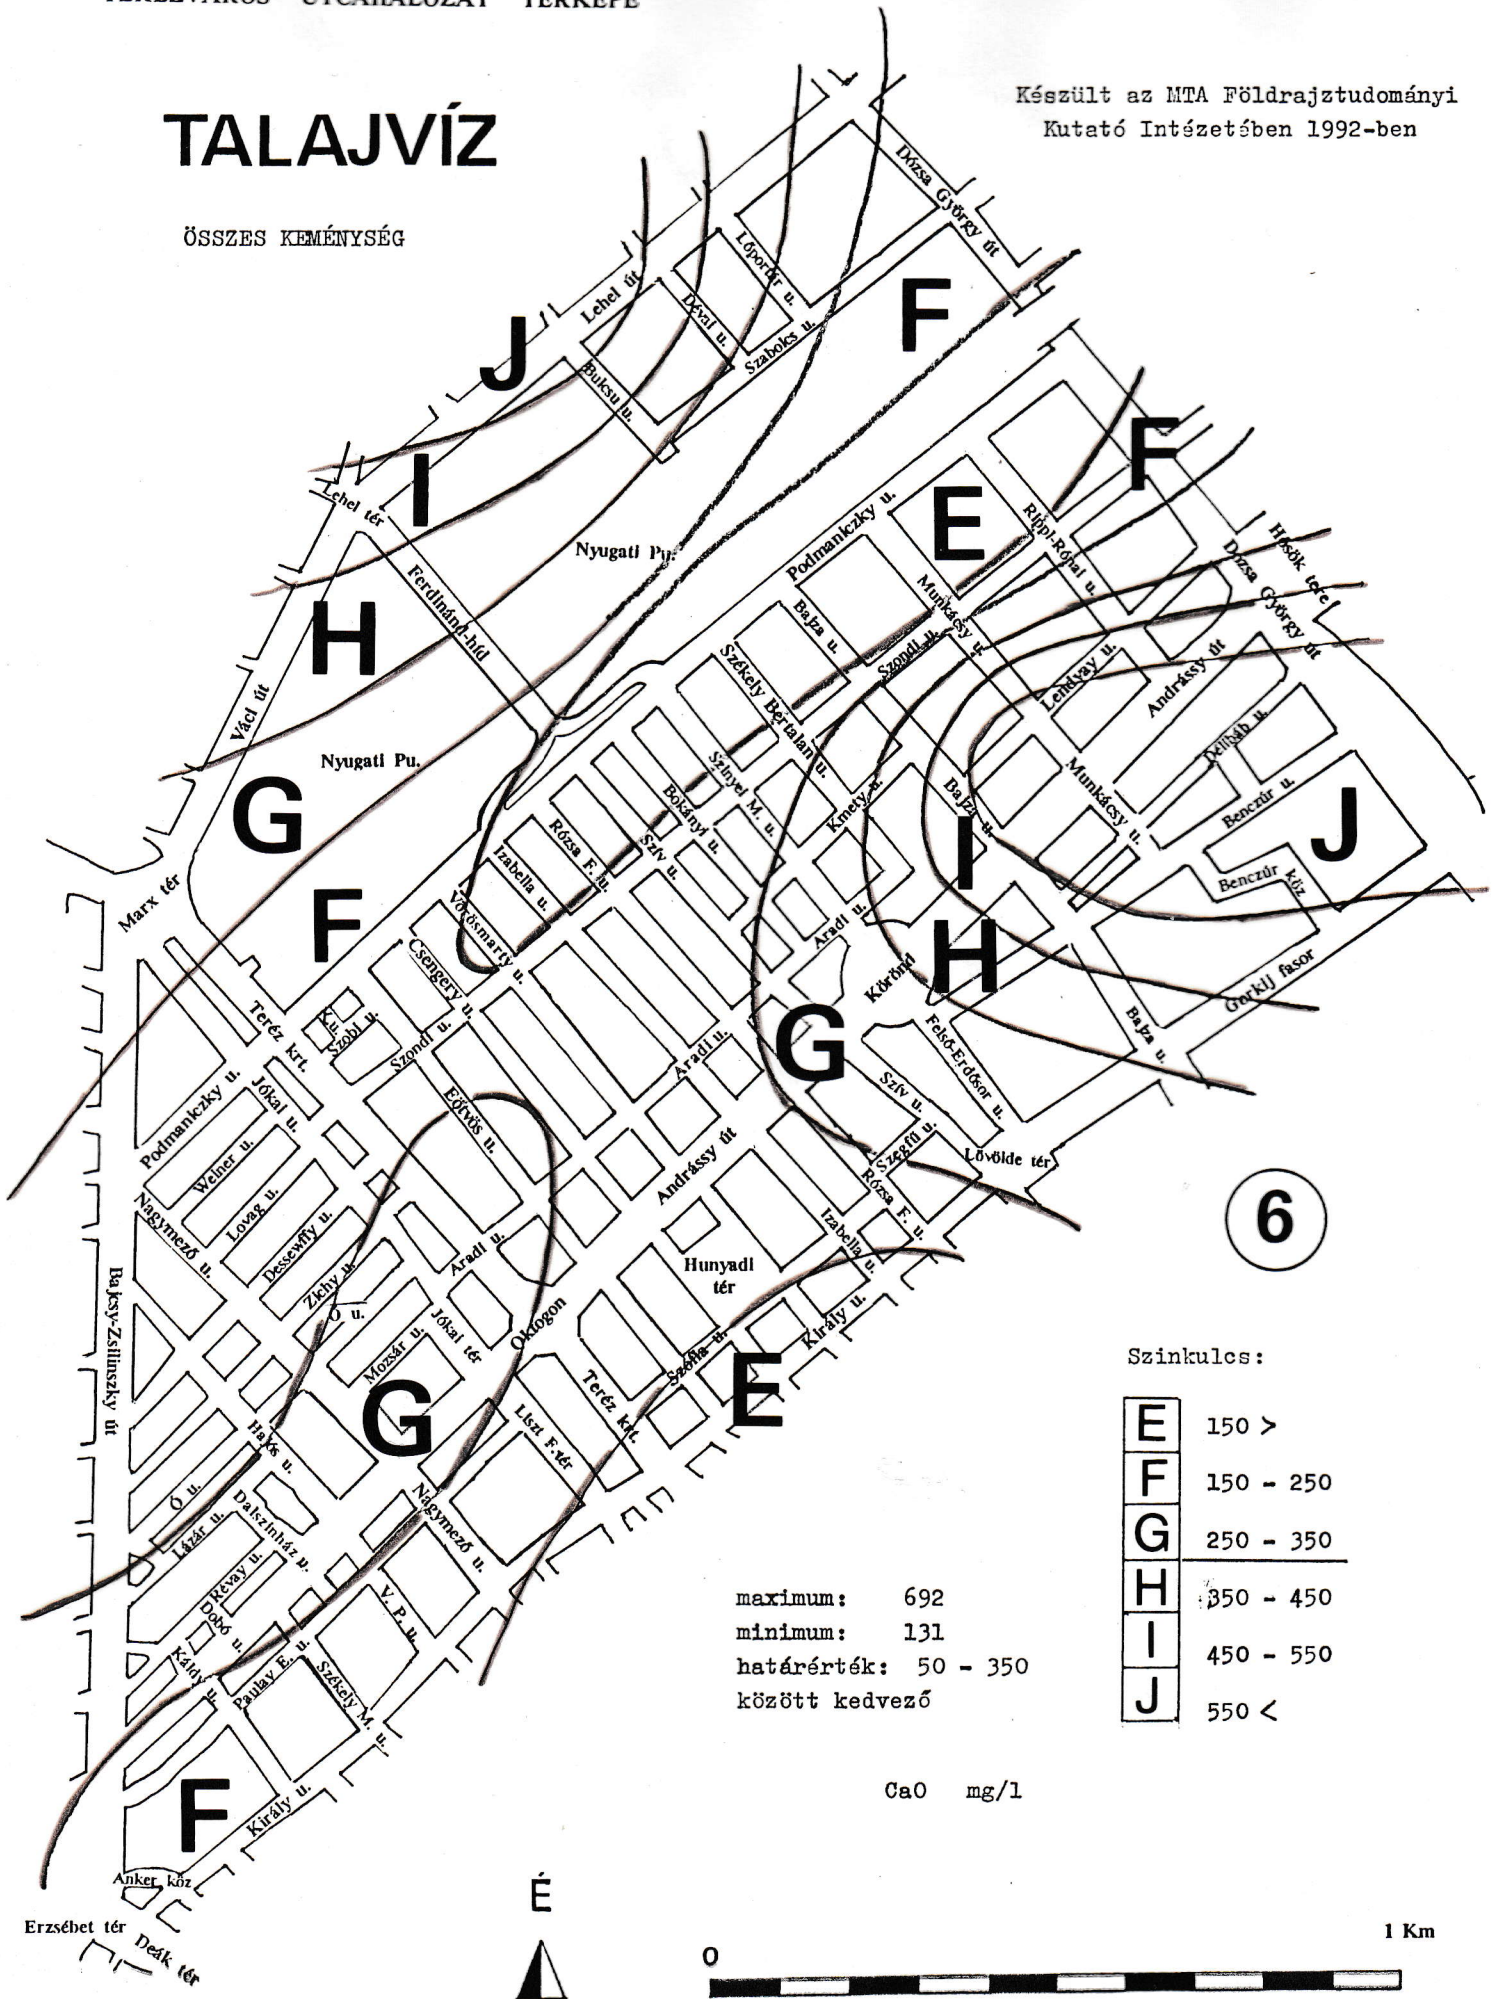
ÖSSZES KEMÉNYSÉG

Ezt a vízben oldott magnézium- és kalcium-hidrogén-karbonát sók mennyisége határozza meg. Mi CaO-ban adtuk meg, de úgynevezett német keménységi fokban is elterjedt a vízkeménység mérése. $1 \text{ nk}^\circ = 10 \text{ mg CaO}$. Jó ivóvíz a 8-15 nk° , és a 18 nk° -nál keményebb vizek már sem csővezetékben való vezetésre, sem mosásra, sem fogyasztásra nem alkalmasak. A talajvíz minőségi határértéke nem olyan szigorú mint az ivóvízé, de így is elmondható, hogy a VI. kerület talajvizei rendkívül kemények, különösen a Lehel u.-Bulcsu u., a Munkácsy u.-Déliab u. és Révay u. városrészeken eléri az 50-60 német keménységi fokot is.

maximum: 692
 minimum: 131
 határérték: 50 - 350
 között kedvező

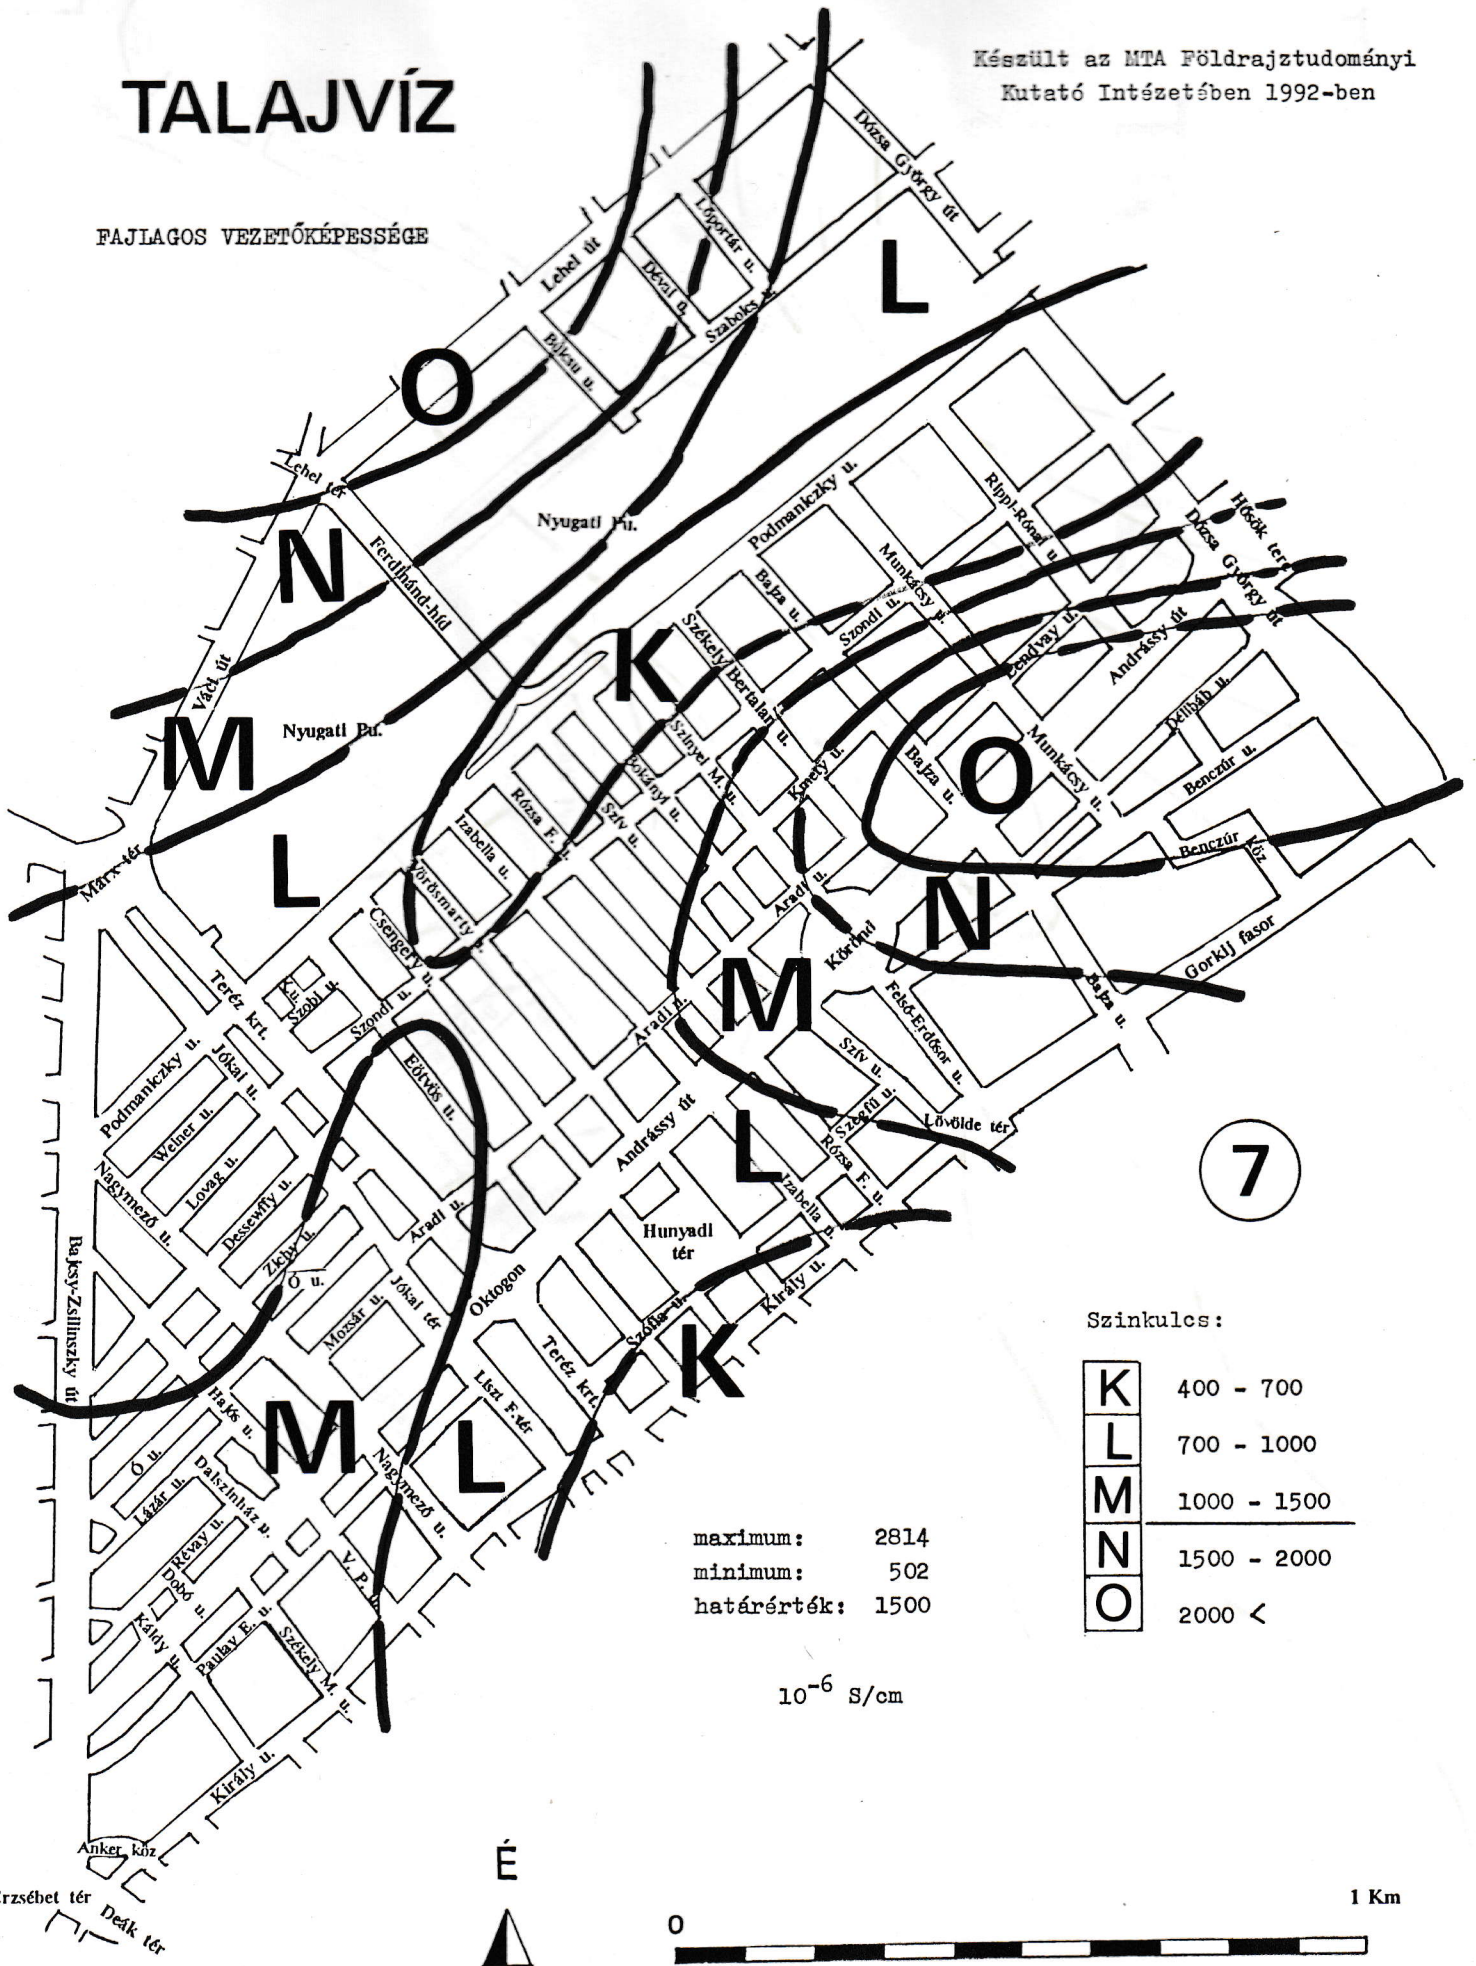
FAJLAGOS VEZETŐKÉPESSÉGE

E két paraméter a talajvíz *általános* minőségét jellemzi. A vezetőképesség a vízben oldott összes (szennyeződéses és természetes eredetű) iont, valamint az összes oldott ásványi só-tartalmat együttesen tükrözi. Az összes oldott anyag tartalom inkább az oldott sókra utal, tehát valamivel szűkebb minőségi mutató. A magas ion és ásványi só tartalom mind ivóvíz, mind öntözővíz tekintetében (az arra való alkalmasság tekintetében) rontja a talajvíz minőségét.

Akárcsak a keménység esetében, e két paraméter is a kerület É-i, K-i és DNY-i „csücskein” mutatja a legkedvezőtlenebb értékeket.

maximum: 2814
 minimum: 502
 határérték: 1500
