Tózsá István
Terézváros talajvízviszonyai és
talajvízminősége

TERÉZVÁROS TALAJVÍZVISZONYAI ÉS TALAJVÍZMINŐSÉGE

Dr. Tózsá István

A Budapest VI. kerületi Önkormányzat megbízásából az MTA FKI Környezetminősítő Osztályán felmérést készítettünk a kerület talajvizeiről 1992. március 1. és május 31. közötti időszakban. Az anyag összeállításában az MTA FKI Geomorfológiai Osztálya, a FŐMÉPTERV Talajmechanikai Osztálya, a VIZITERV Laboratóriuma és a KFH munkatársai működtek közre.

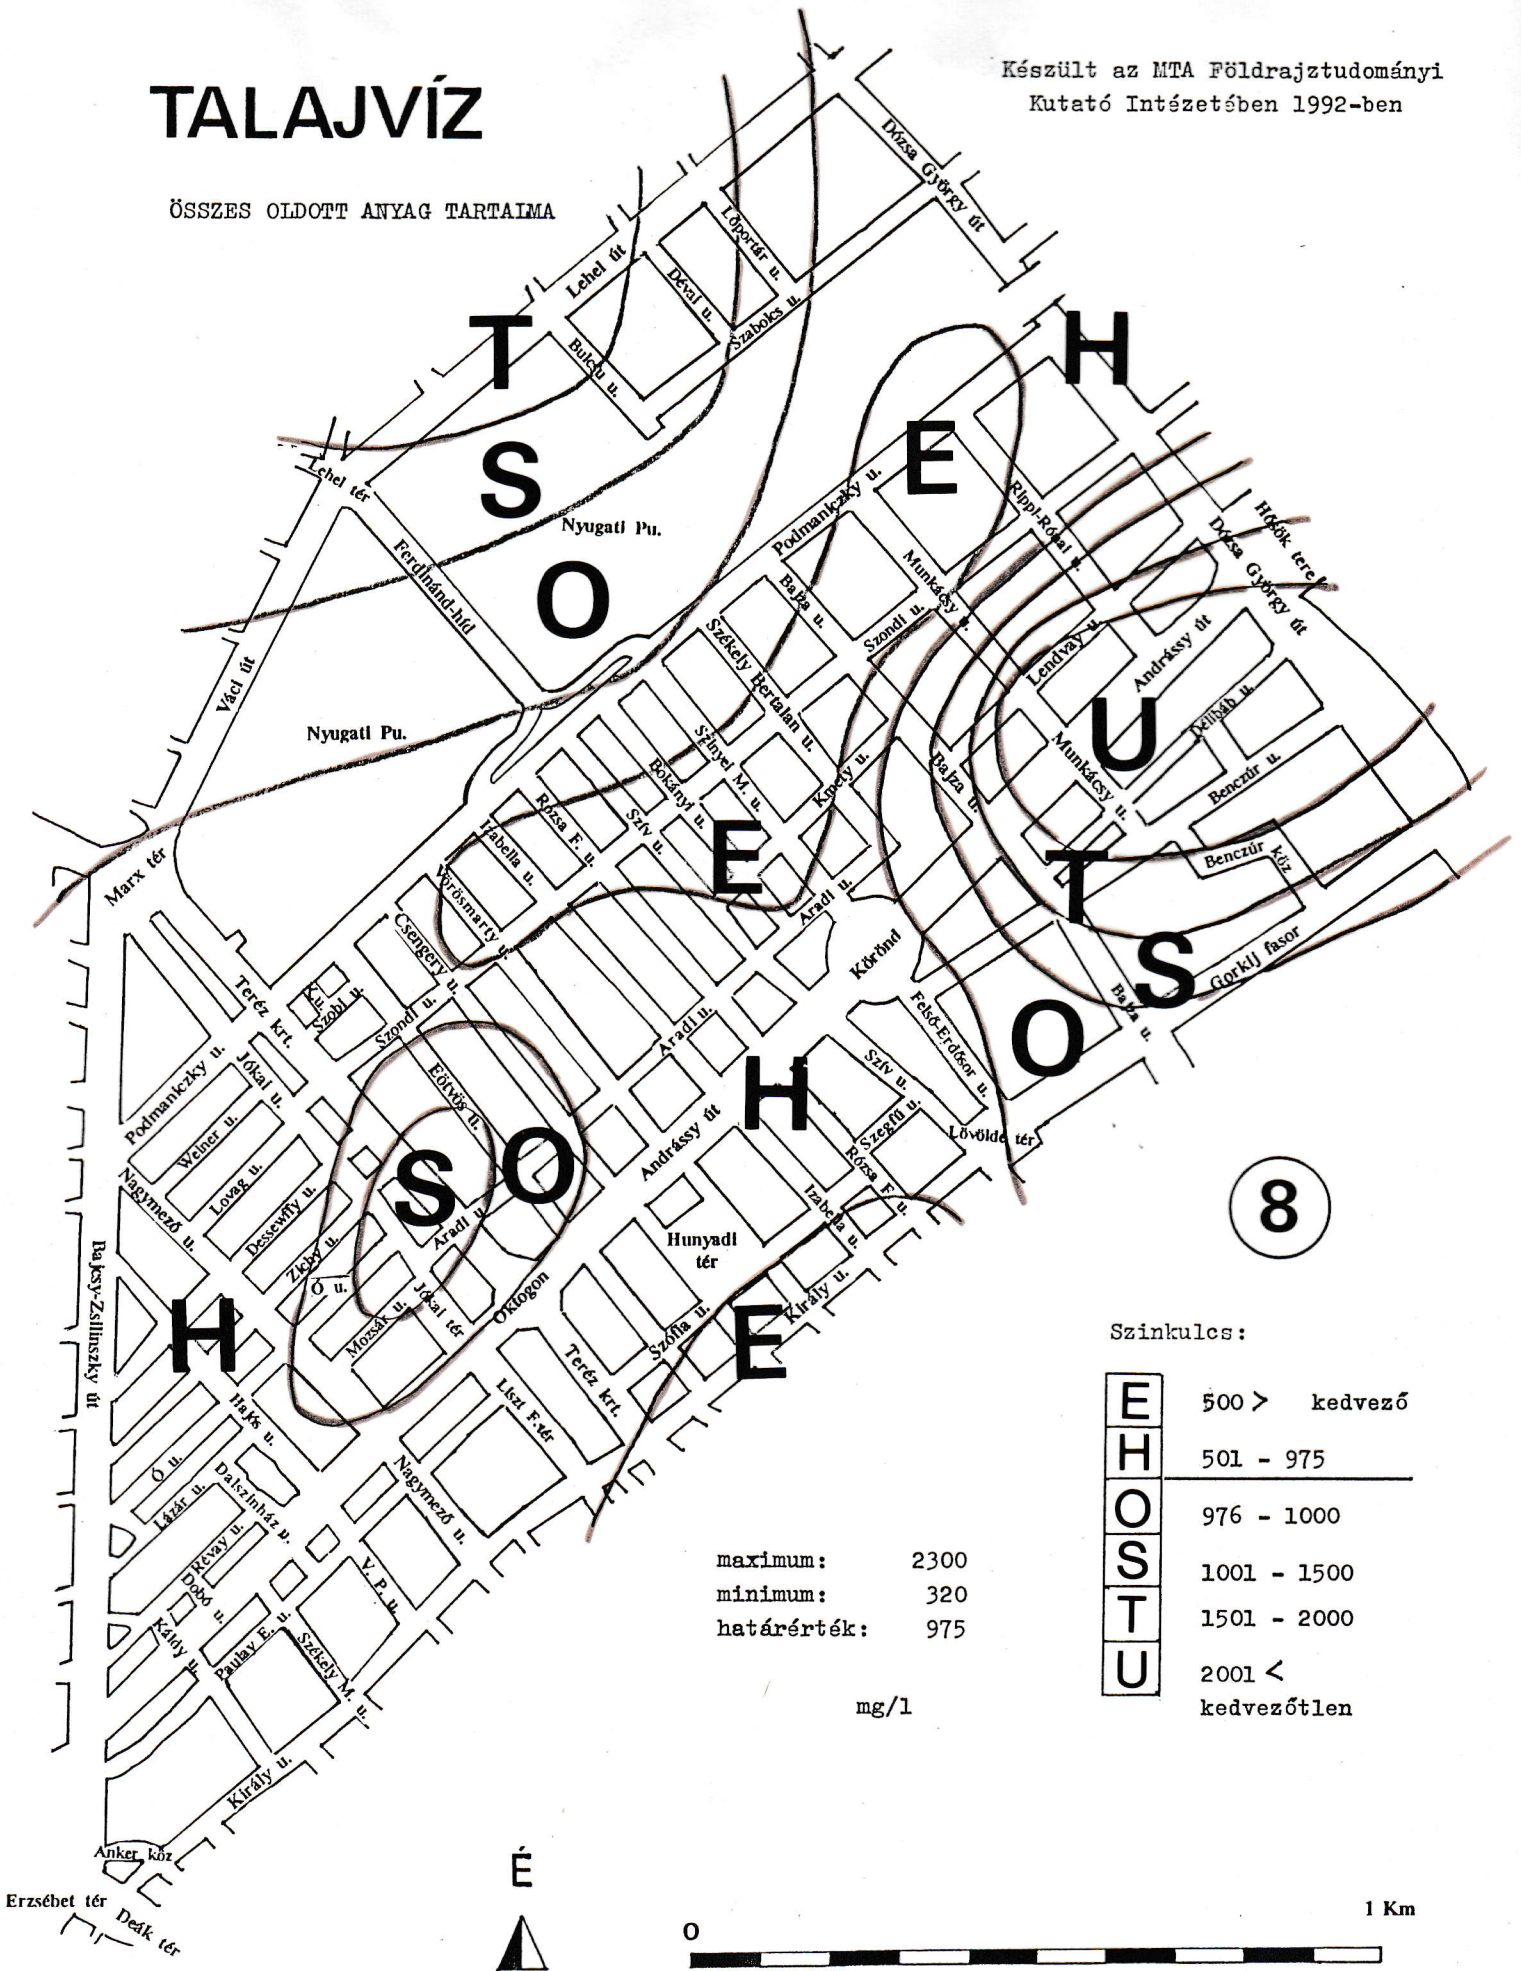
ÖSSZES OLDOTT ANYAG TARTALMA

E két paraméter a talajvíz *általános* minőségét jellemzi. A vezetőképesség a vízben oldott összes (szennyeződéses és természetes eredetű) iont, valamint az összes oldott ásványi só-tartalmat együttesen tükrözi. Az összes oldott anyag tartalom inkább az oldott sókra utal, tehát valamivel szűkebb minőségi mutató. A magas ion és ásványi só tartalom mind ivóvíz, mind öntözővíz tekintetében (az arra való alkalmasság tekintetében) rontja a talajvíz minőségét.

Akárcsak a keménység esetében, e két paraméter is a kerület É-i, K-i és DNY-i „csücskein” mutatja a legkedvezőtlenebb értékeket.

maximum: 2300
minimum: 320
határérték: 975

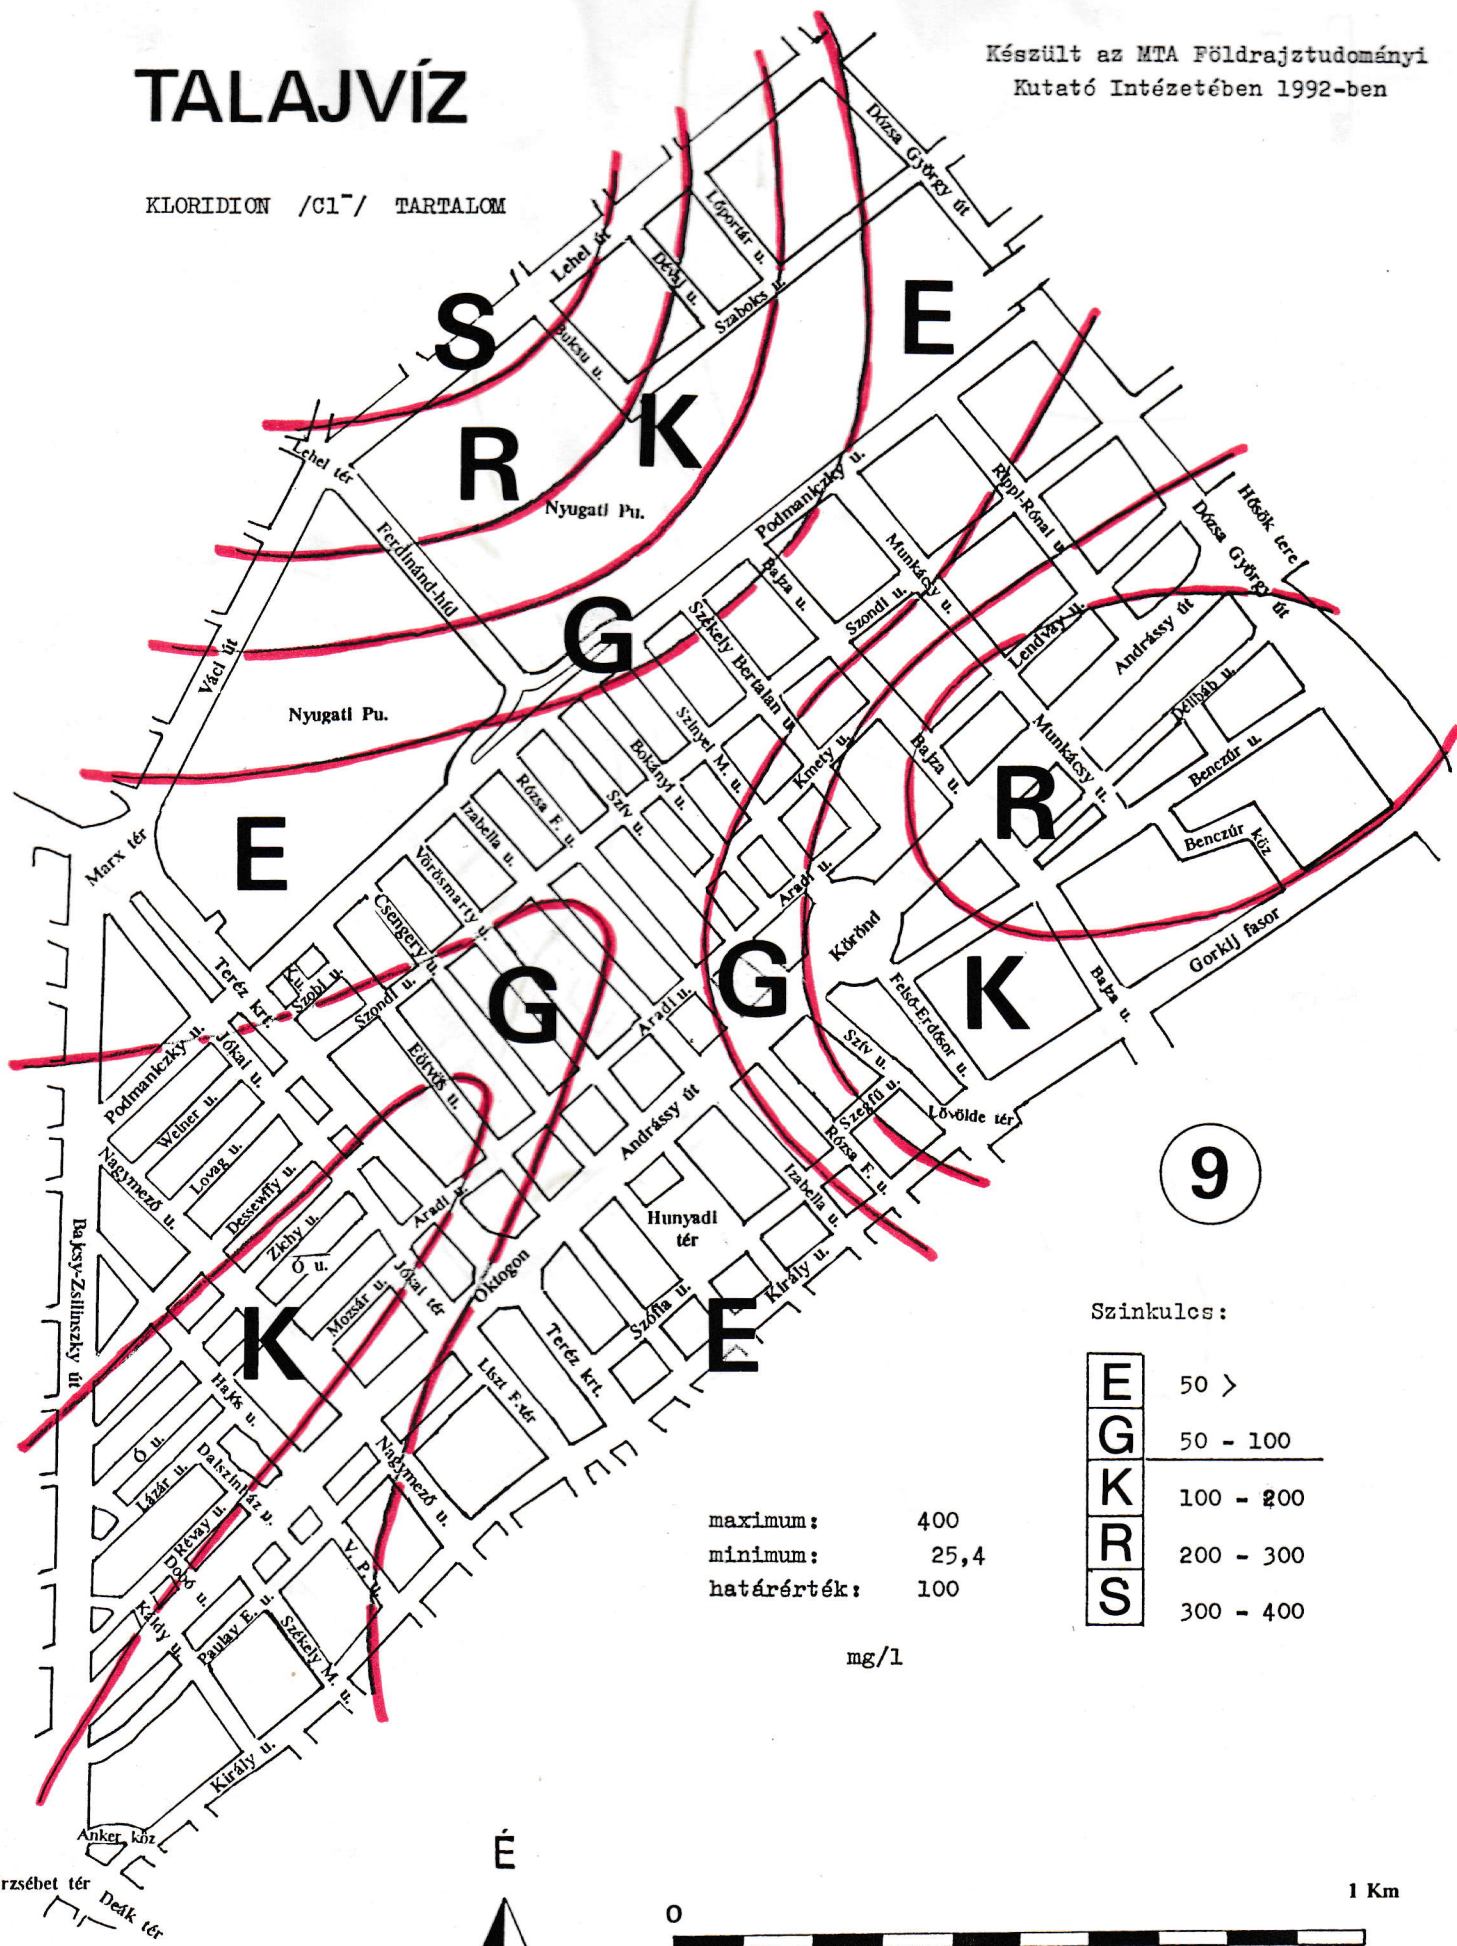
KLORIDIUM /Cl⁻/ TARTALOM

A klorid nagyon mozgékony ion, könnyen oldódik, inkább ásványi, mint direkt szennyeződéses úton kerül a talajvízbe. Egészségügyi határértéke

az ivóvízben max. 100 mg/l. E tekintetben is a kerület hagyományosan kedvezőtlen talajvízminőségi városrészein tapasztalható túllépés, a Nyugati pályaudvar Lehet utcai részénél pl 4-szeres.

maximum: 400
minimum: 25,4
határérték: 100

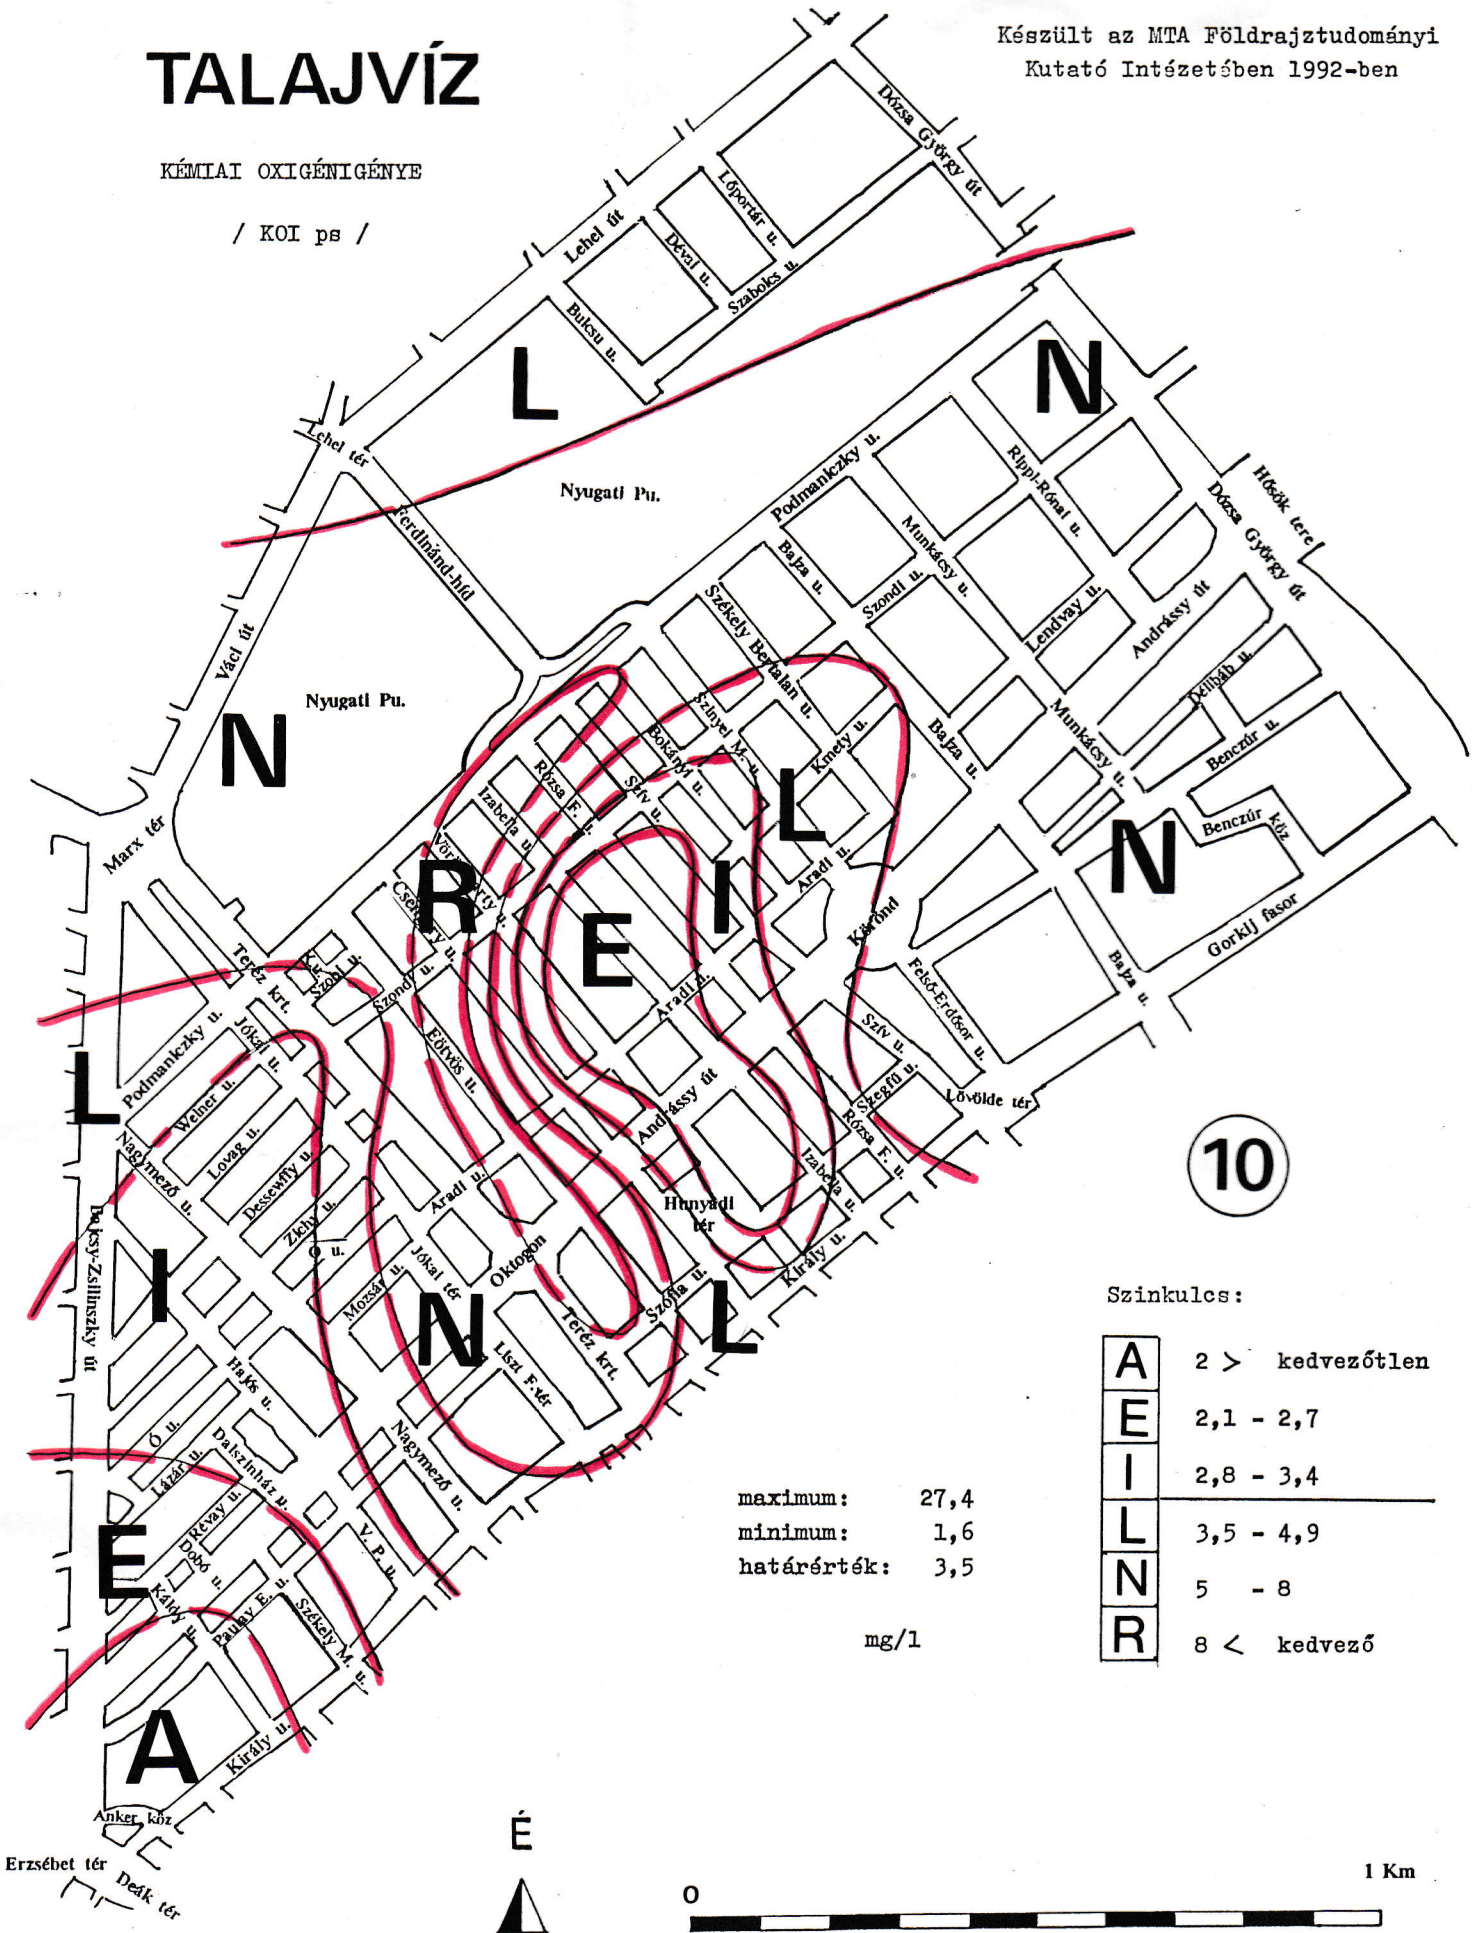
KÉMIAI OXIGÉNIGÉNYE

A talajvíz kémiai oxigénigénye permanganátos savas (ps) módszerrel került meghatározásra. A kémiai oxigénigény végső soron a vízben található szerves anyagok és baktériumok indikátora, ill. azok tevékenységének függvénye. Így pl. a felszín esetlegesen borító vegetáció gyökérzónája is befolyásolhatja, de a talajvízbe kerülő kommunális szennyvíz is. Ha a kémiai oxigénigény alacsony, akkor a víz tisztább, minősége jobb, ha magas, rosszabb, terheltebb. Határértéke 3,5 mg/l-ben került maximálásra.

Terézvárosban a Bajcsy-Zs. u. és az Andrássy út kereszteződése, és az Erzsébet tér környéke alatti talajvíznek van a legnagyobb oxigénigénye; a határértéket közel 8-szorosan meghaladva.

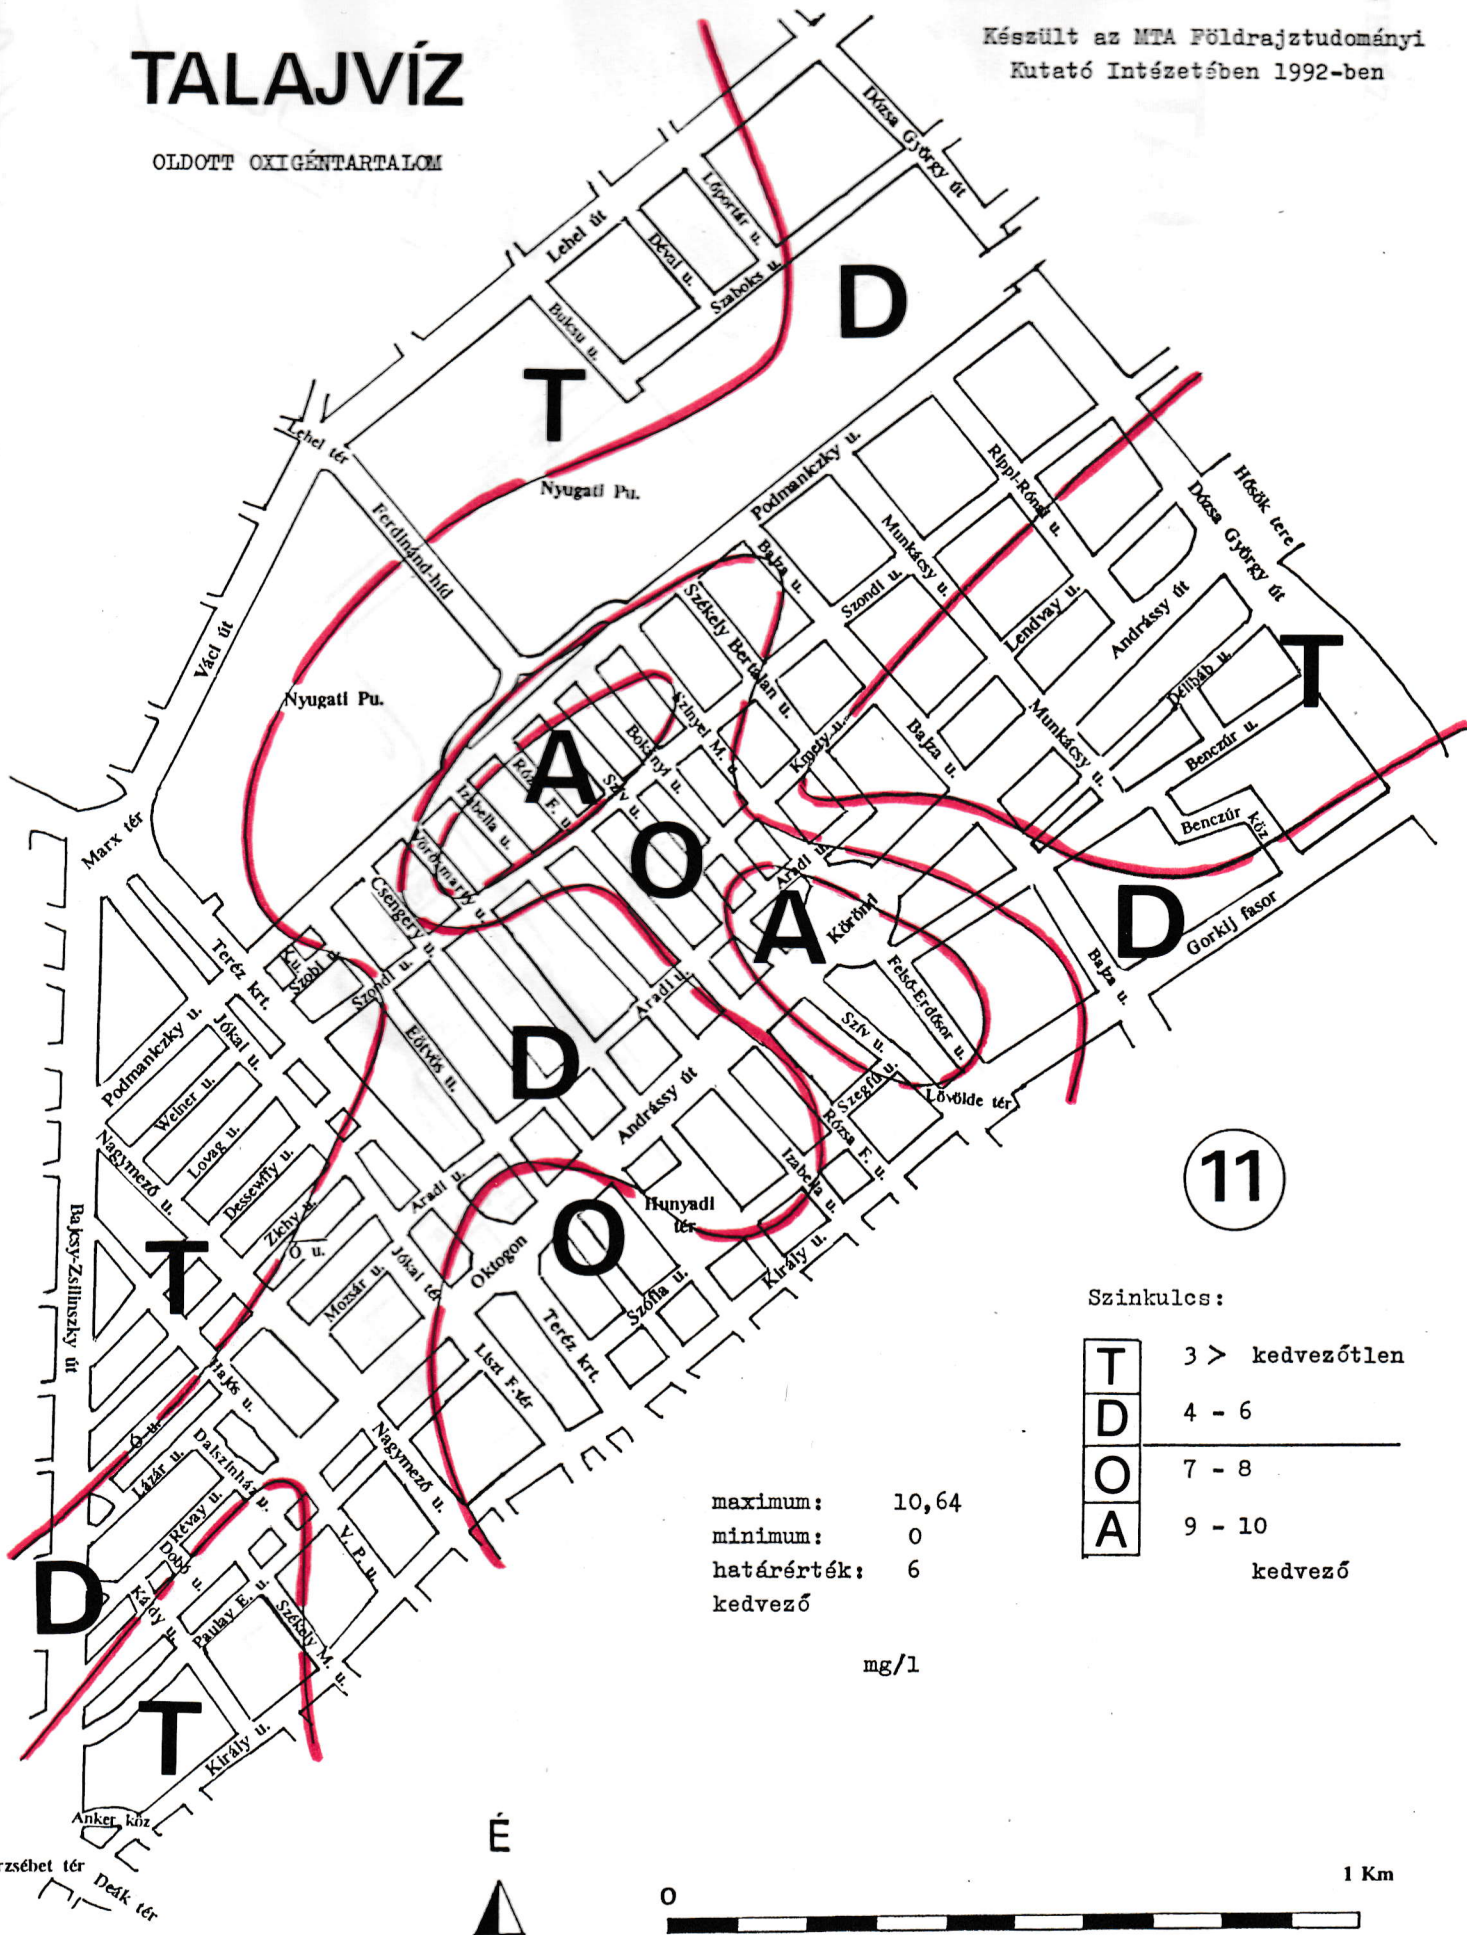
OLDOTT OXIGÉNTARTALOM

Ez a paraméter a talaj oxidatív és redukzív viszonyainak egyensúlyáról tudósít; ez pedig jórészt a talaj porozitásának a függvénye. Talajvíz esetén legalább 6 mg/l oxigéntartalom lenne ajánlatos. Ennél kevesebb esetén teret nyernek a redukzív, rothadó folyamatok. A VI. kerületben ismét a D-i városrész (Erzsébet tér, Anker köz) a legkedvezőtlenebb adottságú.

maximum: 10,64
 minimum: 0
 határérték: 6
 kedvező

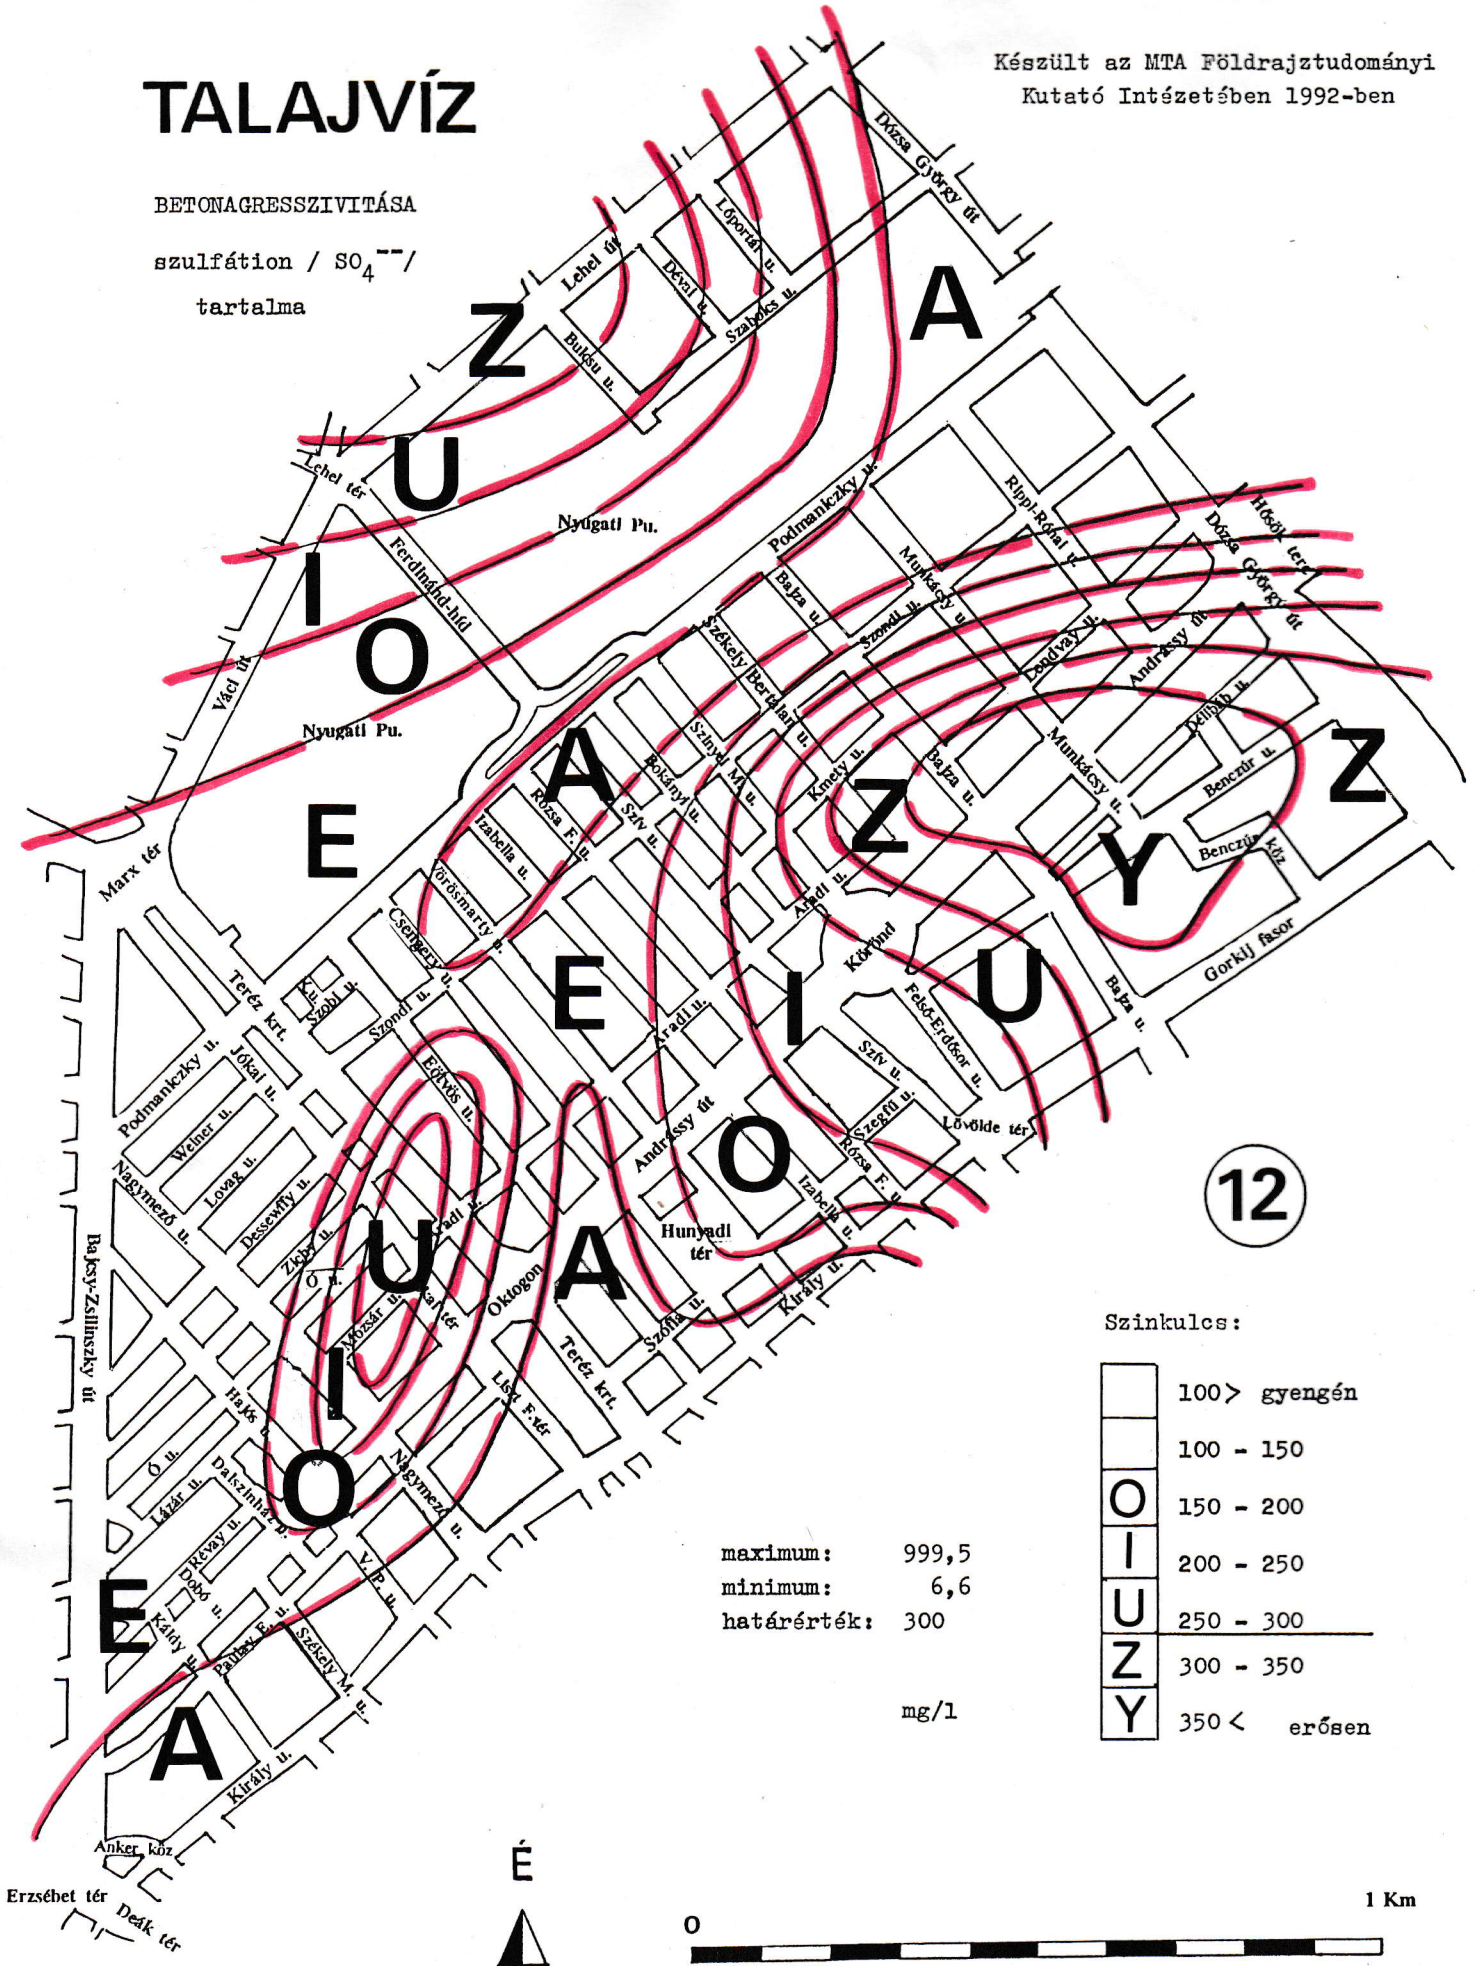
BETONAGRESSZIVITÁSA

A talajvíz beton-oldó képességét a szulfátion tartalma határozza meg. A talajvíz SO_4 tartalmát pedig elsősorban a felszínközeli kőzet és, ill. a talajképző kőzet minősége határozza meg, kivéve, ha egy-egy szulfát-szennyeződést a talajba deponáló lokális ipari létesítményről van szó. Ez azonban ritka eset, így elmondható, hogy a talajvíz betonagresszivitása természeti adottság. A víz beton-oldó hatása 300 mg/l-es szulfát-koncentráció körül jelentkezik. Az építkezések alapozásánál, az ilyen vagy ehhez közeli koncentrációt tartalmazó talajvíz esetén, speciális adalékanyaggal kell a betonozást végezni, ill. a beton minőségét, ellenállása érdekében kell megváltoztatni, ami költségnövekedést jelent.

Terézváros betonagresszív vizei a kerület DK-i, K-i részén (Munkácsy u. - Benczúr u. környéke) és a Nyugati pályaudvar Lehet utcai frontján található.

maximum: 999,5
minimum: 6,6
határérték: 300
mg/l

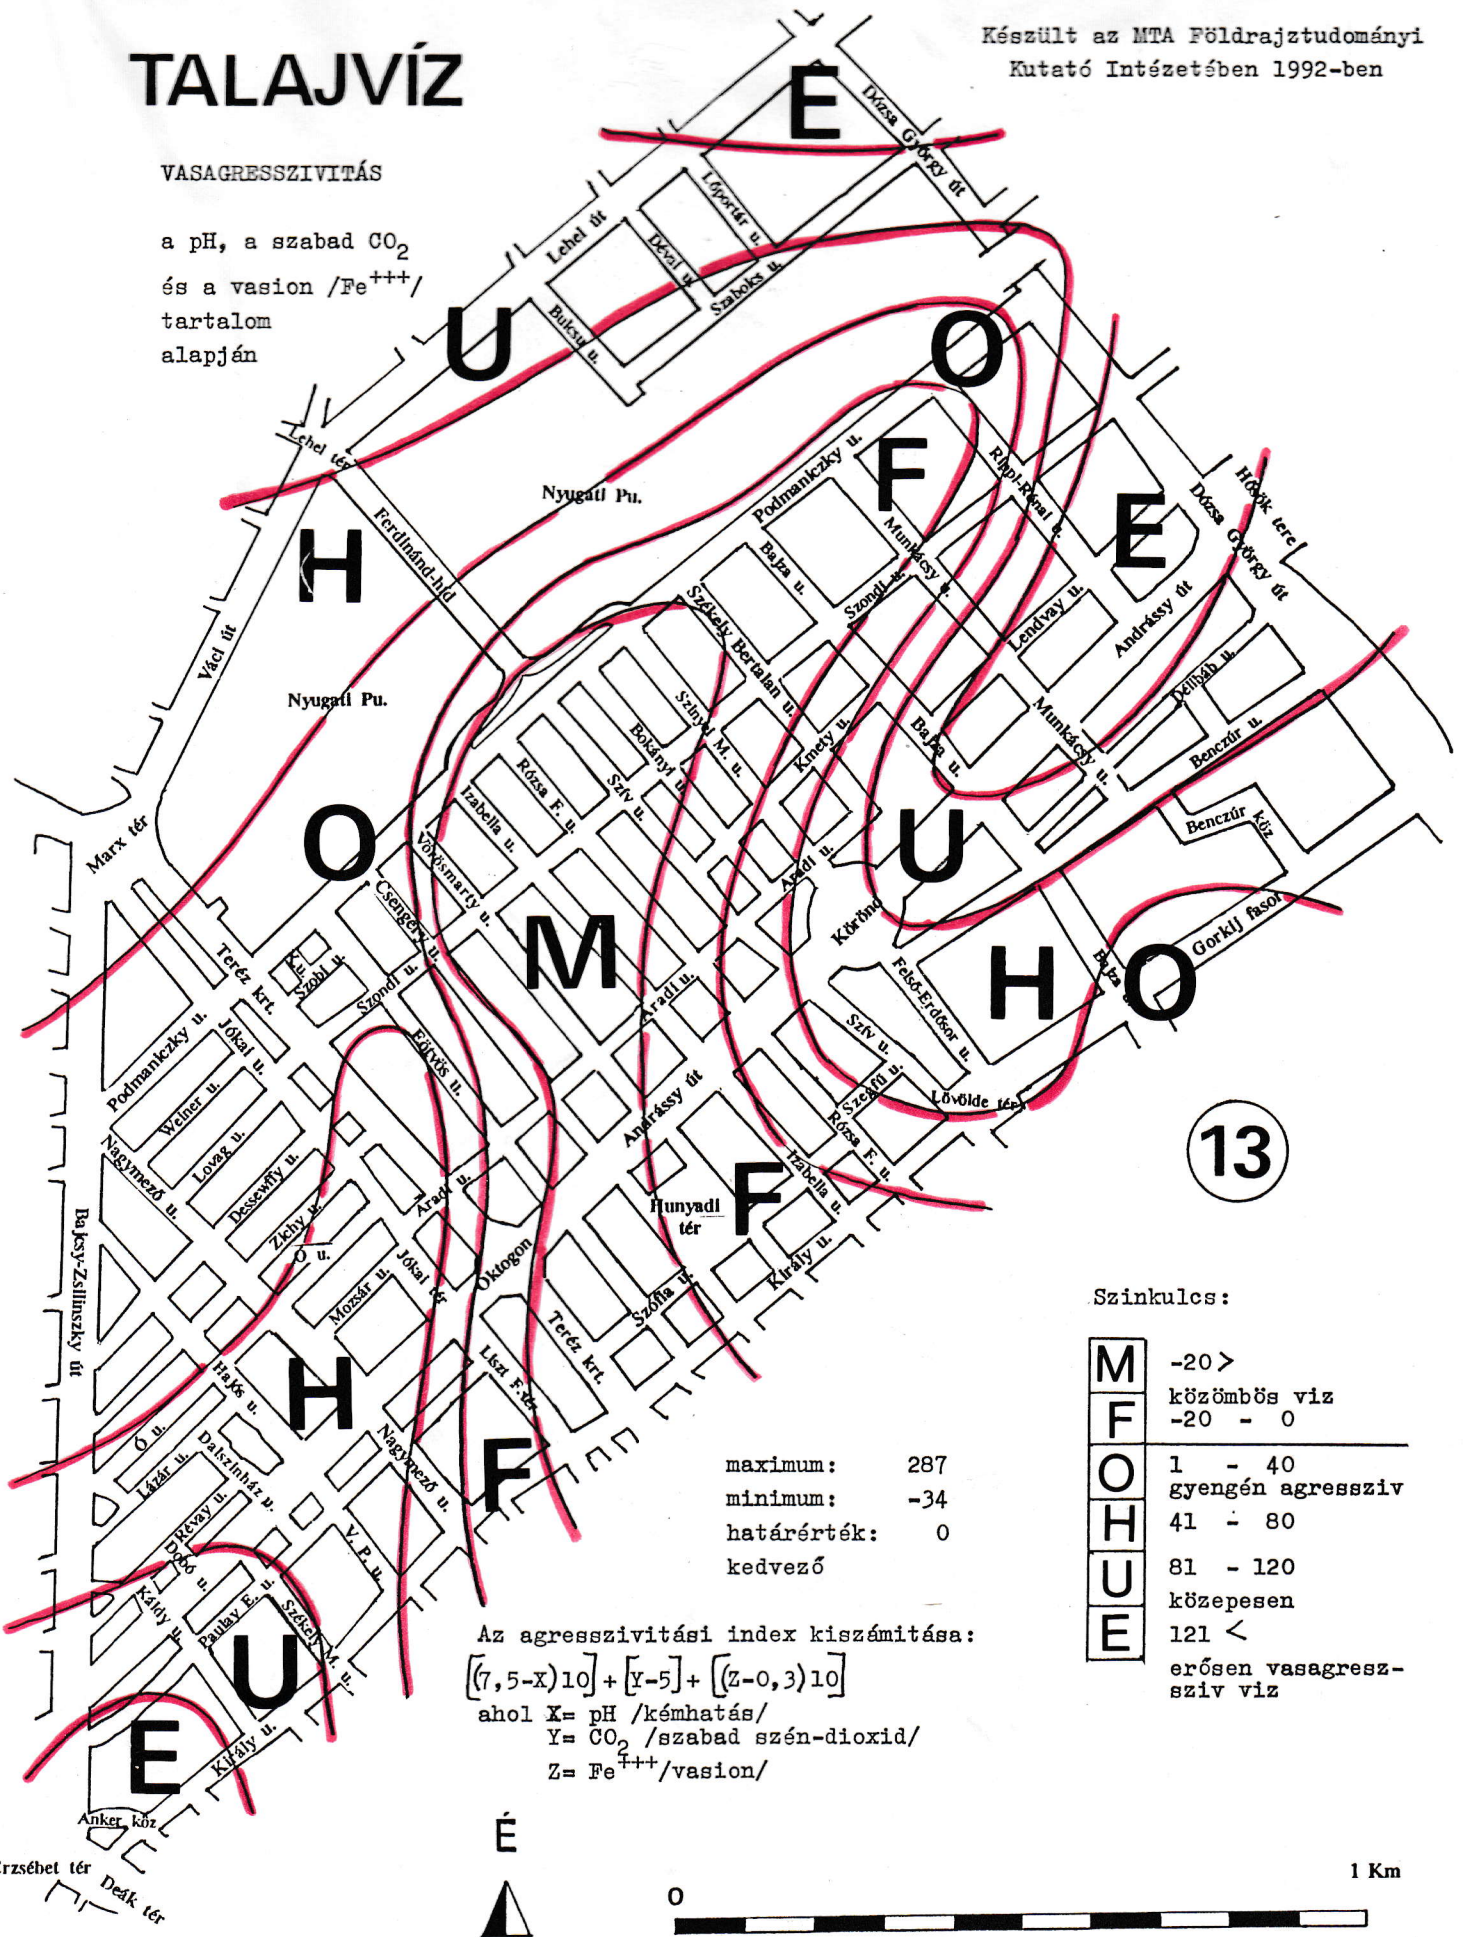
VASAGRESSZIVITÁS

A talajvízben található szabad szén-dioxid mennyisége, valamint a víz kémhatása egyaránt befolyásolja a talajvíznek kitett vízvezetékcsövek és vasszerkezetek korróziójának mértékét. Gyakorlati tapasztalatok alapján azt lehet mondani, hogy literenként az 5 mg-ot meghaladó CO₂ tartalmú víz már támadja a vasat. Ugyanez állapítható meg a 7.5 pH alatti kémhatású vízről is. A víz vastartalma pedig egy másodlagos indikátor szerepét töltheti be. (A vasion koncentráció határértéke 0.3 mg/l.) Amikor a víz vasagresszivitását akarjuk jellemezni, célszerű mindhárom vízminőségi mutatót *egyszerre* figyelembe venni; ezért egy vasagresszivitási indexet kreáltunk, tekintve, hogy más, mind a három komponenst kifejező mértékegységet vagy indexet a szakirodalomban nem találtunk.

A vasagresszivitási index térbeli eloszlása az új beruházásokhoz kapcsolódó *vízvezetékek és vasszerkezetek védelmében*; a régi vízvezetékek *felújításában*, az esetleges *csőtörések* hozzávetőleges *prognosztizálásában* juthat gyakorlati jelentőséghez.

A 13. ábra tájékoztat a közömbös, az enyhén, a közepesen és az erősen vasagresszív vizek elhelyezkedéséről a VI. kerületben. Legkritikusabb városrészek az Erzsébet tér mellett a Bajza u. - Andrássy út környéke és az Álatkerttel határos városrész a Dózsa Gy. út mentén.

maximum: 287
minimum: -34
határérték: 0
kedvező
