**Galambos József – Tózsá István**  
**Zöld közterületek minősítése**  
**Józsefvárosban**

## ZÖLD KÖZTERÜLETEK MINŐSÍTÉSE JÓZSEFVÁROSBAN

Budapest VIII. kerülete, a Józsefváros, egy változatos területhasznosítású belvárosi terület. A nagyvárosi környezet egyik lényeges elemét, a zöld közterületeket /parkokat, temetőket/ vizsgáltuk meg itt azzal a céllal, hogy képet adjunk azok állapotáról, minőségéről és veszélyeztetettségükről. A munka a nagyvárosi környezetinformációs rendszer című OTKA kutatás adatbázisának a részét képezi.

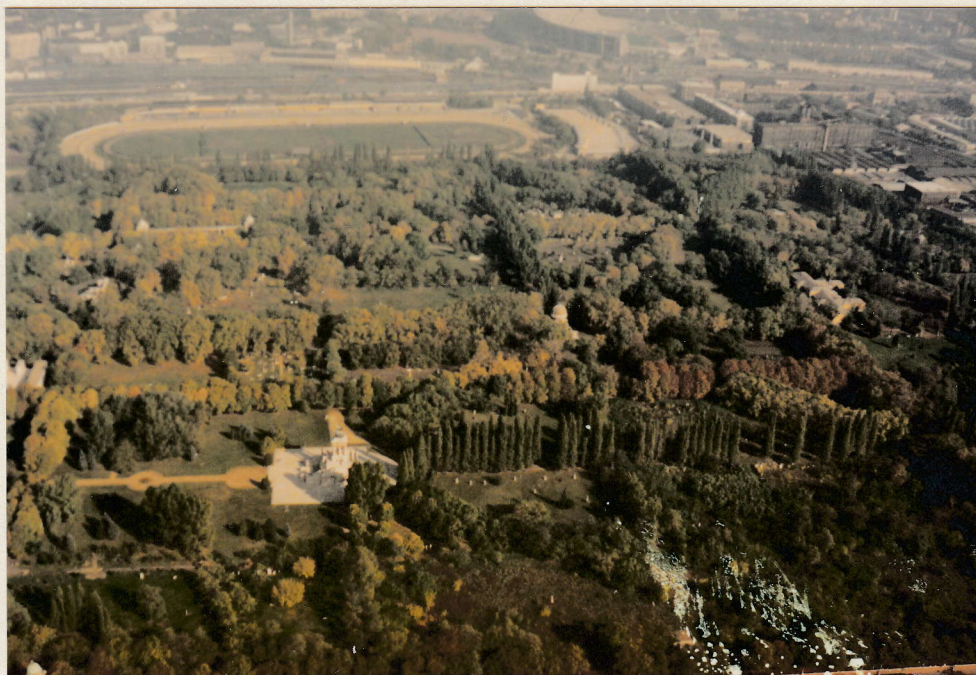
A Kerepesi temető részlete  
Kiválóan minősített belvárosi zöldterület, Józsefváros "tüdeje"  
(Fotó: Tózsza István)

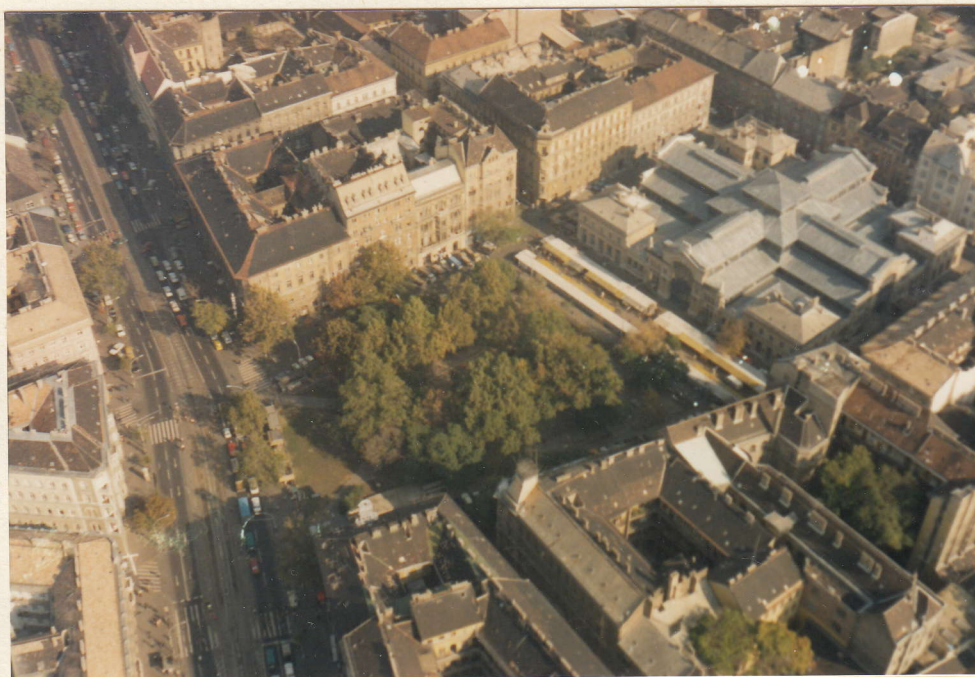
A Rákóczi tér. Mérsékeltlen közepes minőségű belvárosi park. Füvesítése elsőrendű feladat lenne.

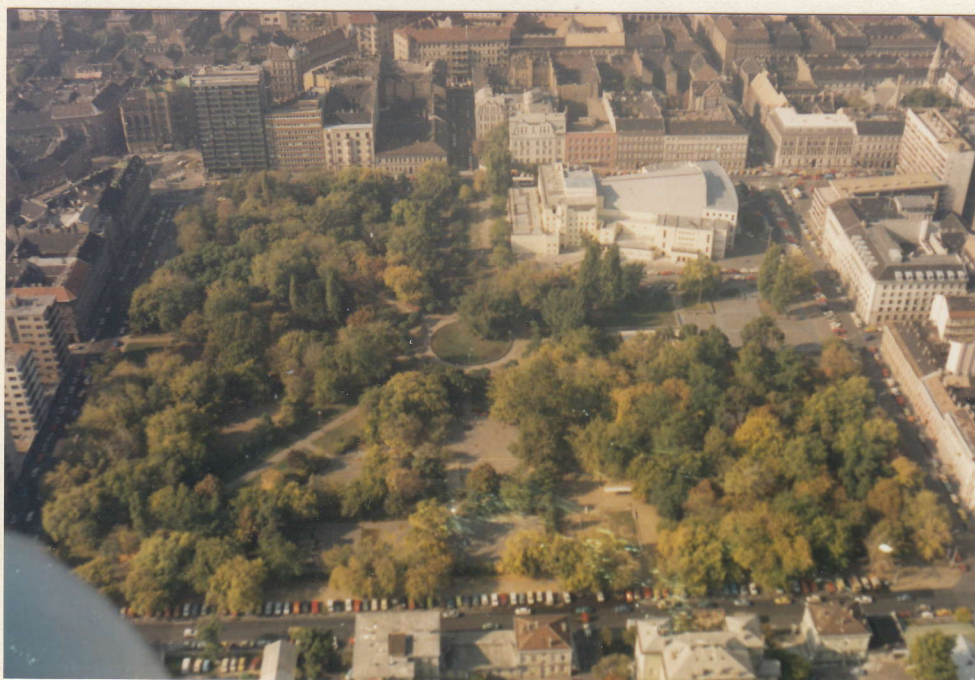
A Köztársaság tér. Jó minőségű belvárosi park, egyben Pest legnagyobb, parkosított tere.

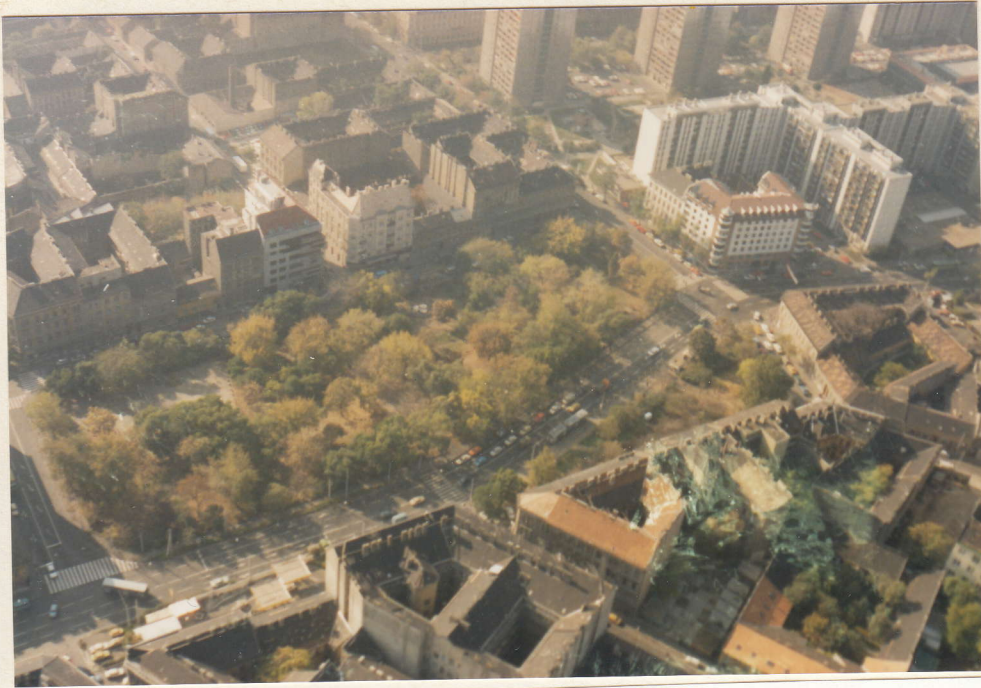
A Kulich Gyula tér (régiben Kálvária tér). Rossz minőségű, parkosított tér. A füvesítés és a fajtacsere ill. -újítás lenne szükséges itt.  
(Fotó: Tózsza István)

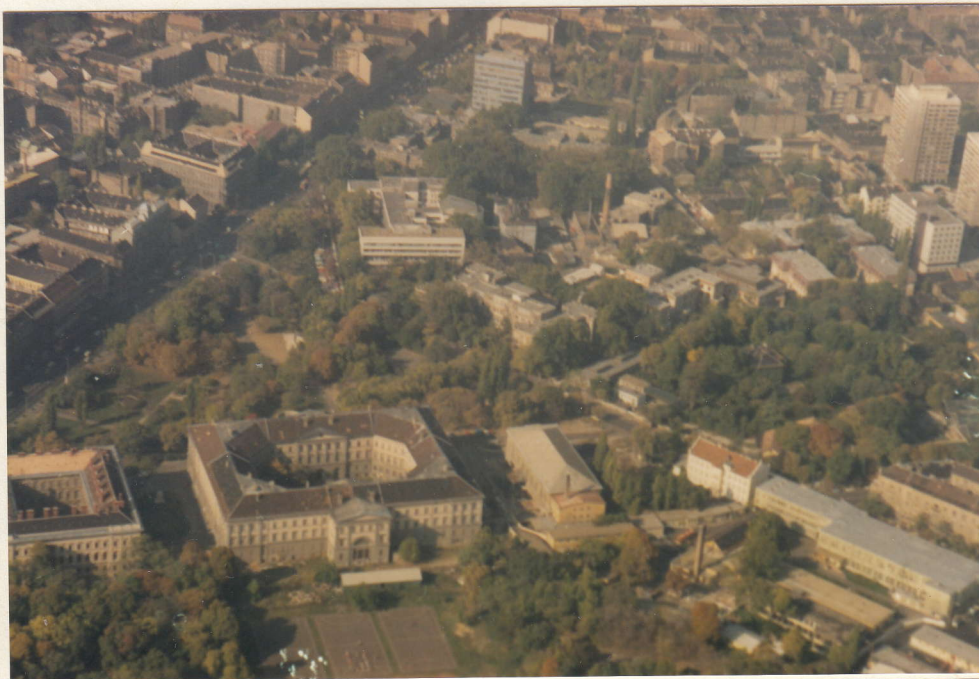
A Kun Béla tér. Jó minőségű belvárosi park az ELTE (volt Ludovika) épülete előtt. (Fotó: Tózsza István)

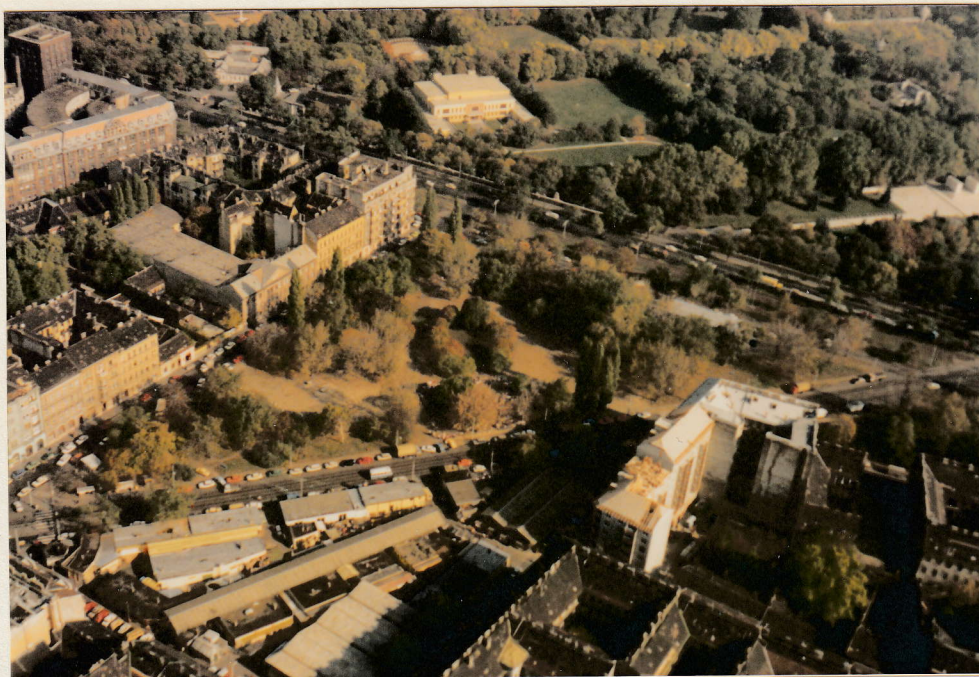
A Teleki tér. A legrosszabb minőségű Józsefvárosi zöld közterület. Fűvesítésre, fajta-cserére lenne szüksége.  
(Fotó: Tózsá István)

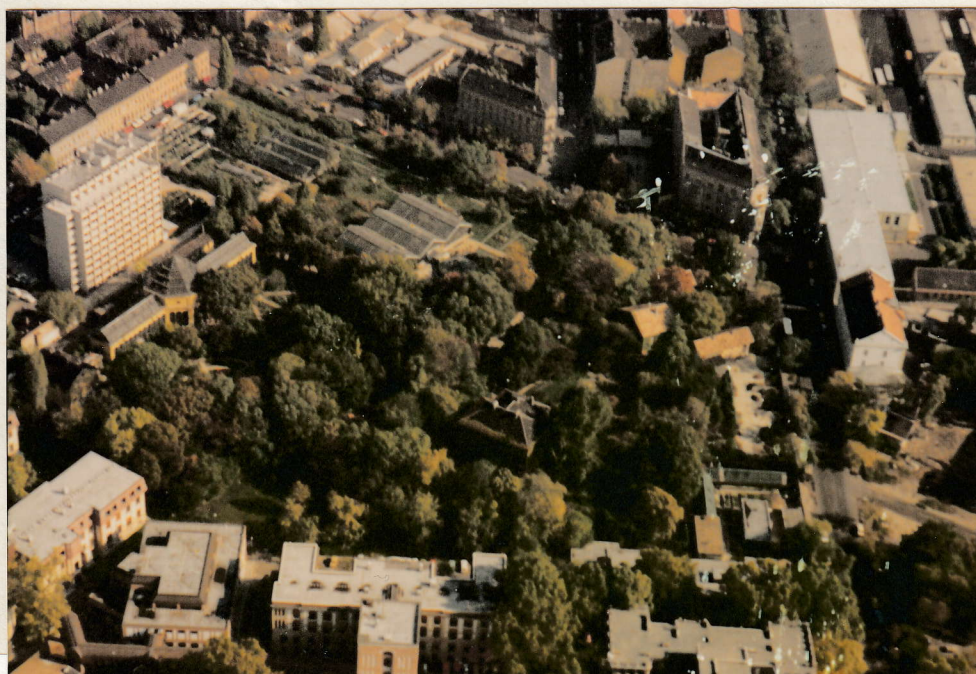
A Fűveskert. Közepesen jó minőségű zöldterület. A mai Múzeum körútnál lévő, egykori Trafort kertből költözött ide (az Illés utcába) 1848-ban. Ez egykor Grassalkovich Antal telke volt. (Gombos Z. 1974). A Fővárosi Allat- és Növénykert mellett, ez a pesti oldal másik botanikus kertje. Infrastruktúrájának felújítása nagyon időszerű lenne.  
(Fotó: Tózsá István)

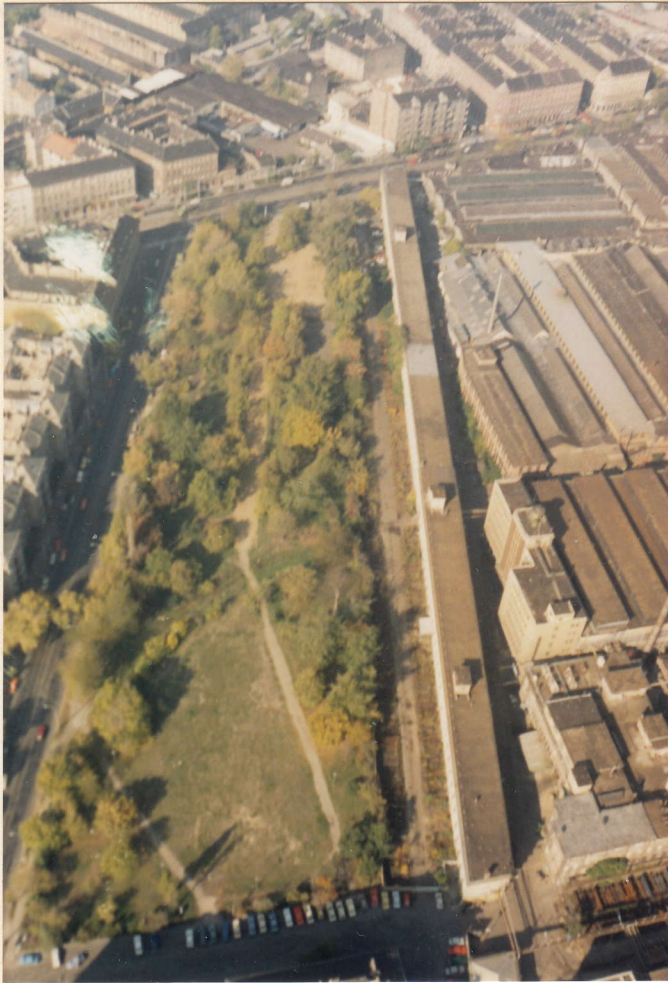
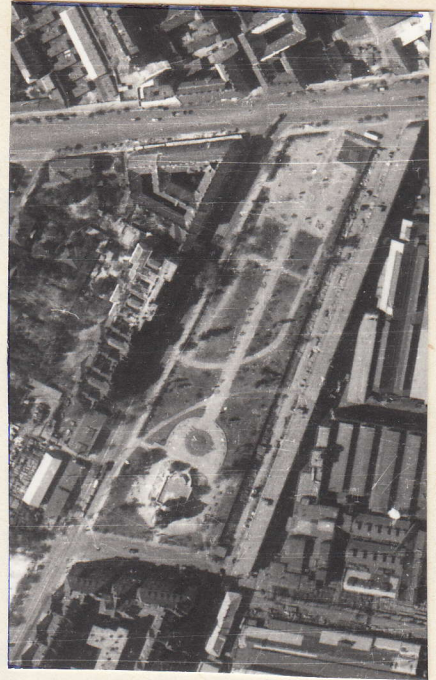
A Golgota tér. Közepesen jó minőségű zöldterület. Az egykor szépen rendezett téren egy kápolna is állt (lásd a jobb oldali, 1961-ben készült felvétel részletet). A park rendezése időszerű. (Bal oldali fotó: Tózsza István, jobb oldali fotó: MN 1961. - részlet: 867/5850)

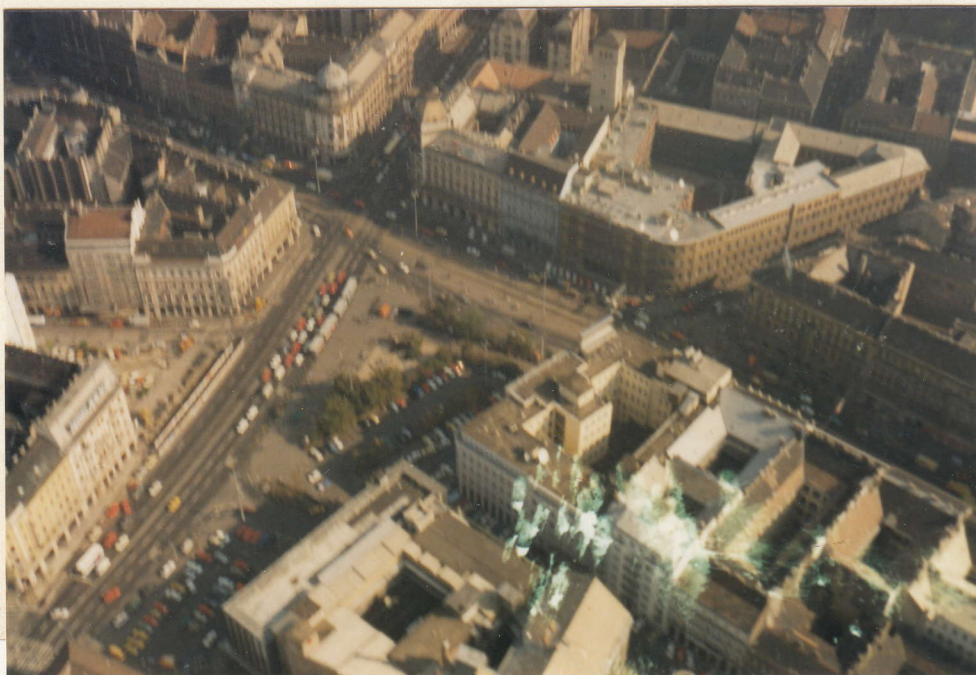
A Blaha Lujza tér. Parknak nem nevezhető, de zöld- és vízfelületében fejlesztendő tér példája.

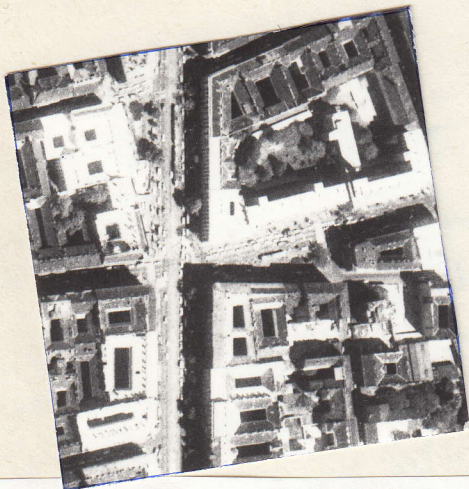
A 32-esek tere. Józsefváros "szíve". Zöld- és vízfelület növelése, ill. ellátásra lenne szüksége.

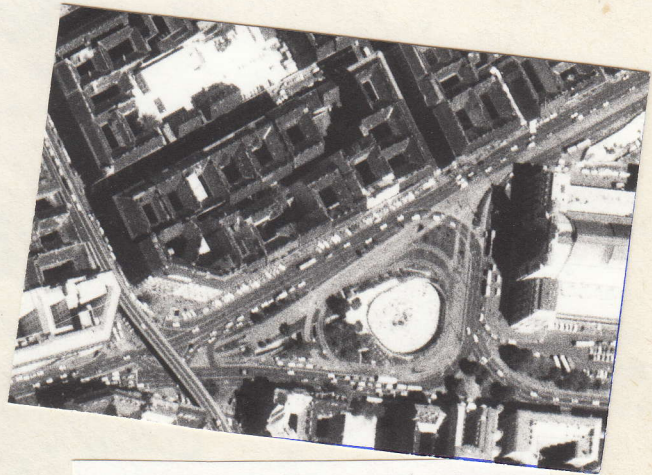
A Baross tér. Lokális klíma javítás és légszennyezettség mérséklés céljából intenzívebb zöldfelülettel és vízfelülettel (szökőkúttal) történő ellátása javasolható.
