Tózsá István – Benyhe István  
Az Orczy-kert környezetvizsgálata

# AZ ORCZY KERT

KÖRNYEZETVIZSGÁLATA

ÉS REHABILITÁCIÓS KONCEPCIÓJA

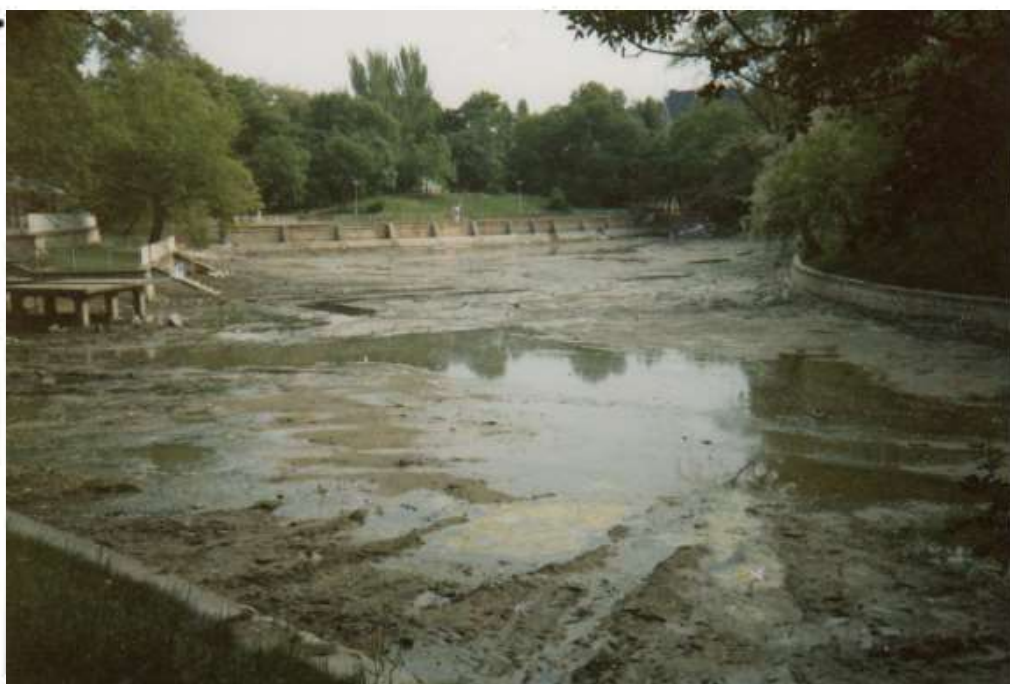
A tó medre a lecsapolás után 1990 májusában

A tó vízminőségének védelme érdekében egy kb. 1 m magas térdfallal kell körülvenni a közvetlen partját azért, hogy az esővel történő talajbemosódást és a tó gyors feliszapolódását meggátoljuk. A térdfal a tó esztétikai képét nem rontja, megépítése nem túl költséges, ugyanakkor akadályt jelent a látogatók felelőtlen vízparti tartózkodásának /szemetelés- és balesetveszély/, amit a jelenlegi, esztétikai szempontból kifogásolható rácskerítés a tó Ny-i oldalán nem old meg. A tó vízmélységét a zsilipelés változtatásával és a térdfal jelenlétével növelni kell, mert a jelenlegi sekély víz túlalgásodása olyan hipertrófiát fog okoz-

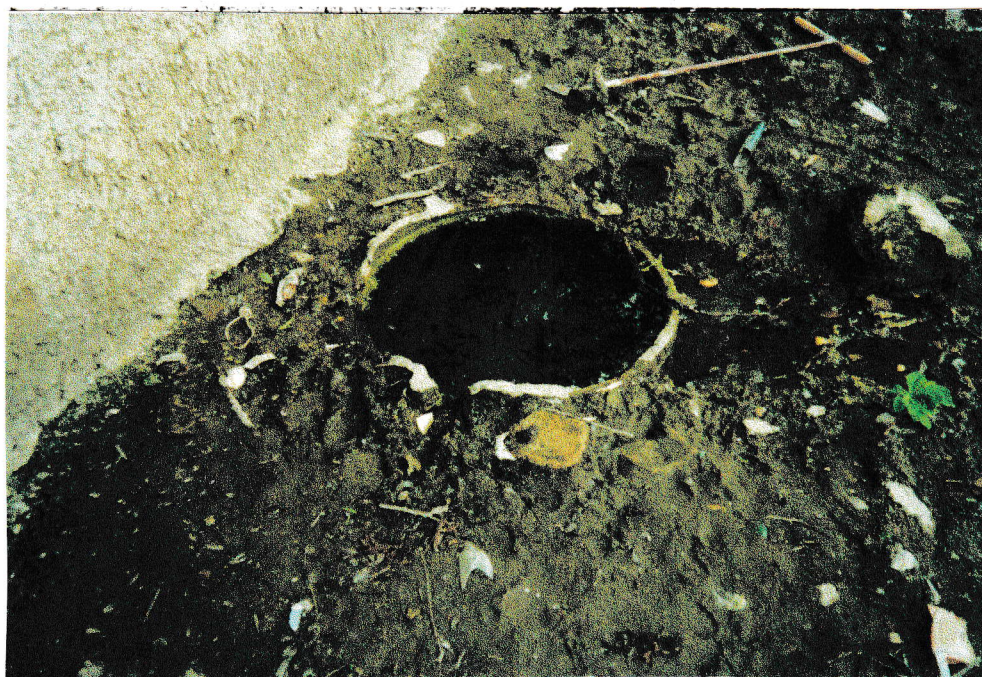
Az Orczy kerti tó legnagyobb, talajvizes fenék-  
forrása 1990 májusában /a tó lecsapolásakor/

A fenékforrások vize 1990. május 22-én semleges kémhatású, igen kemény, magas a sótartalma és a vezetőképessége. Nitrát tartalma is magas. Tipikus talajvizforrásokról van szó, melyek --mivel nitrit és ammónia tartalmuk alacsony, ill. nincs--, mentesek a friss szennyeződések-től. Vizük kémiai oxigénigénye ugyancsak kedvező.

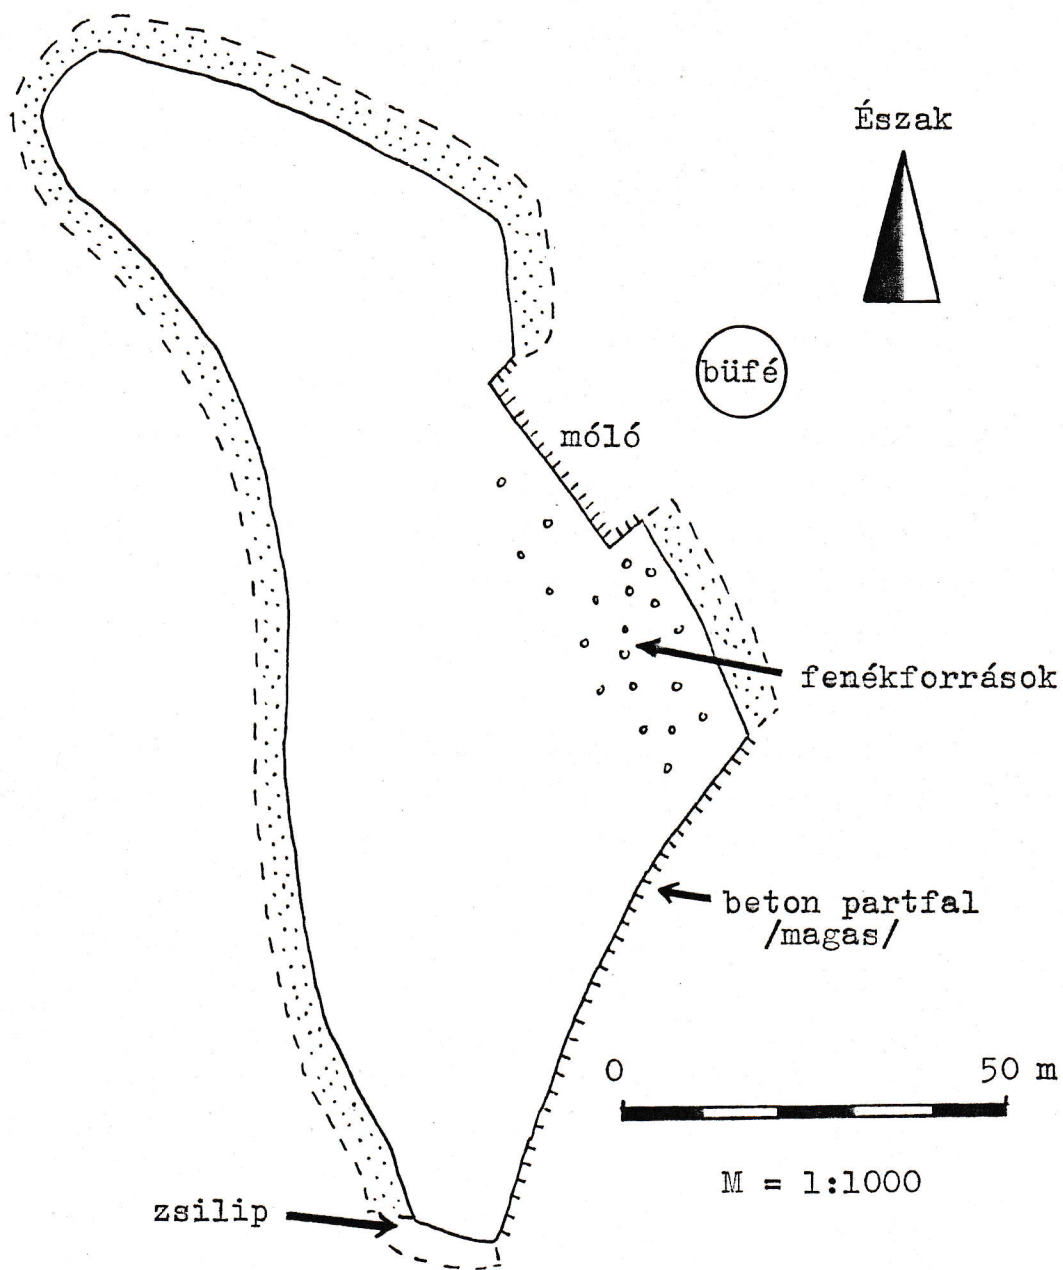
Az Orczy kerti tó alaprajza /Balogh János, MTA FKI geodéziai felmérése/

lejtős part /bemosódásveszély/
-

magas beton partfal
-

rácskerítés

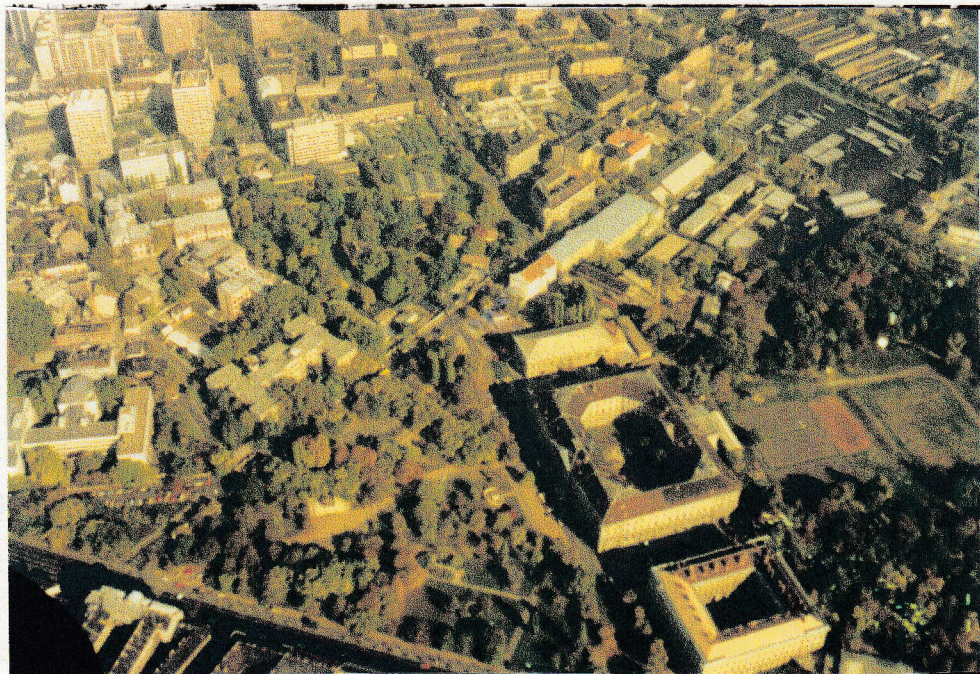
A légifelvétel az Orczy kerttel szomszédos, vele együtt védendő és fejlesztendő zöldterületeket ábrázolja

Az Orczy kert védelmét és fejlesztését nem lehet elválasztani a vele szomszédos Ludovika /Kun Béla/ téri park és a Fűvészkert védelmétől és fejlesztésétől. Arra kell törekednünk, hogy e 3 zöldterületet a lehető legszorosabb egységbe hozzuk, ne engedjünk több létesítményt közéjük ékelődni; a meglévők kedvezőtlen hatásait pedig igyekezzünk kiküszöbölni. Pl. a Korányi Sándor utca átmenő nehézgépjármű forgalma, amelyet a BKV garázs okoz.

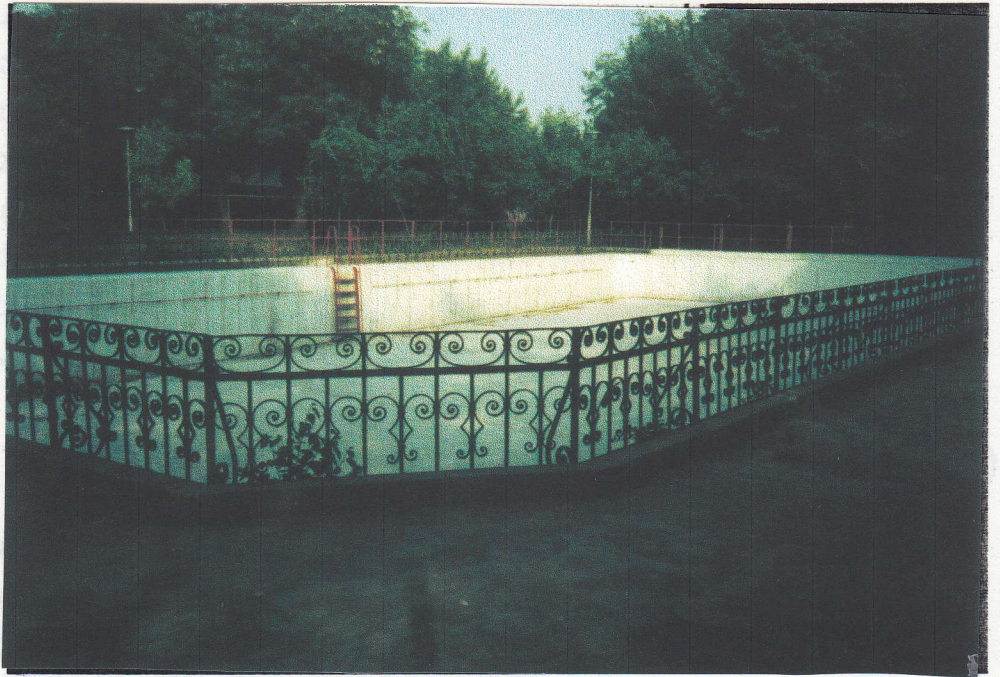
Az Orczy kertben lévő úszómedence képe

A park É-i részén található úszómedence használati viszonyai tisztázandóak; gazdaságos üzemeltetésének a feltételeit meg kell teremteni.

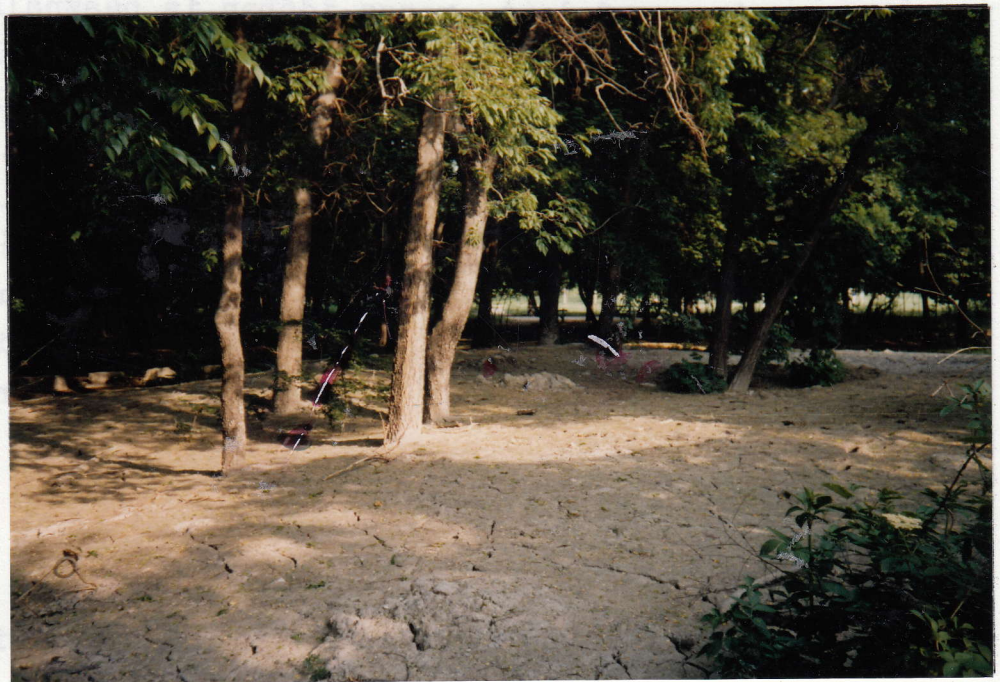
A kert elhanyagolt, északi része

A parknak az autóbuszgarázzsal és a cipőgyárral határos, rendkívül elhanyagolt részét füvesíteni és rendezni kell.

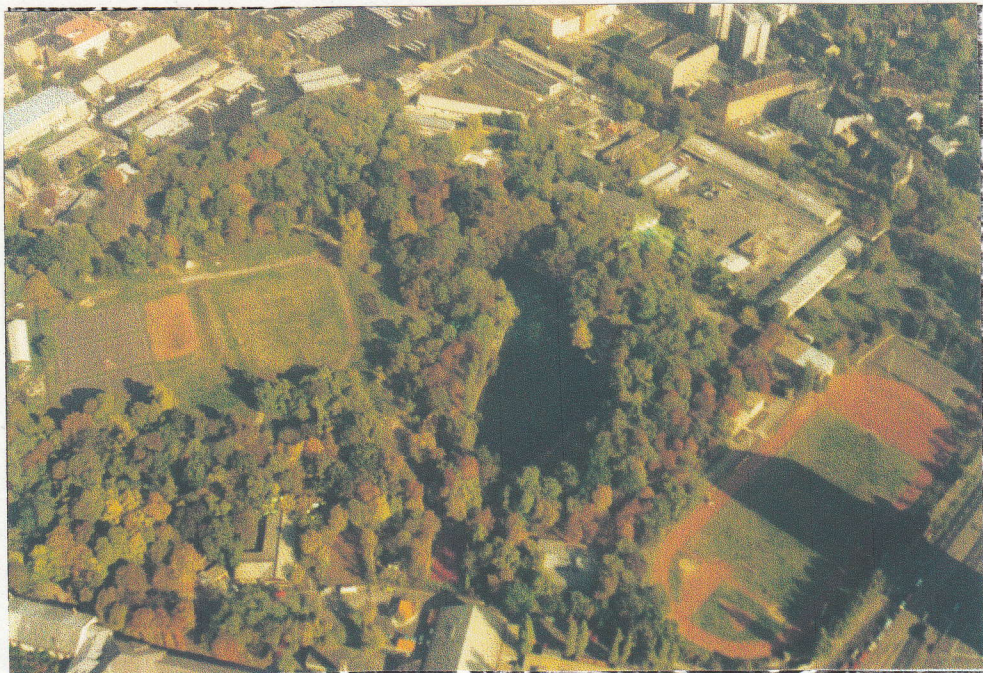
Légifelvétel az Orczy kertről: bal oldalon az elhanyagolt sportpálya, fent a BKV üzem, középen a tó, jobb oldalon a sportpálya és az egyetemi toronyház árnyéka

Arra nincs remény, hogy a park megnyirbált területét teljes mértékben visszaállítsuk; de a területét elfoglaló intézmények működését úgy kell szabályoznunk vagy megváltoztatnunk, hogy azok ne jelentsenek veszélyt a park ökológiájára. Ilyen intézmény mindenekelőtt a BKV autóbuszgarázs, amely sem az Orczy kertben, sem a Fűvészkert mellett, sem a Klinikák szomszédságában, sem a környező lakóterületeken nem kívánatos! Erős zaj- és légszennyező forrás.
